# Invändig inspektion av vattenledningar

| <b>Rapportens titel:</b> | Invändig inspektion av vattenledningar |
| <b>Rapportnummer:</b> | 2010-11 |
| <b>Projektets namn:</b> | In-situ inspektion av dricksvattenledningar |

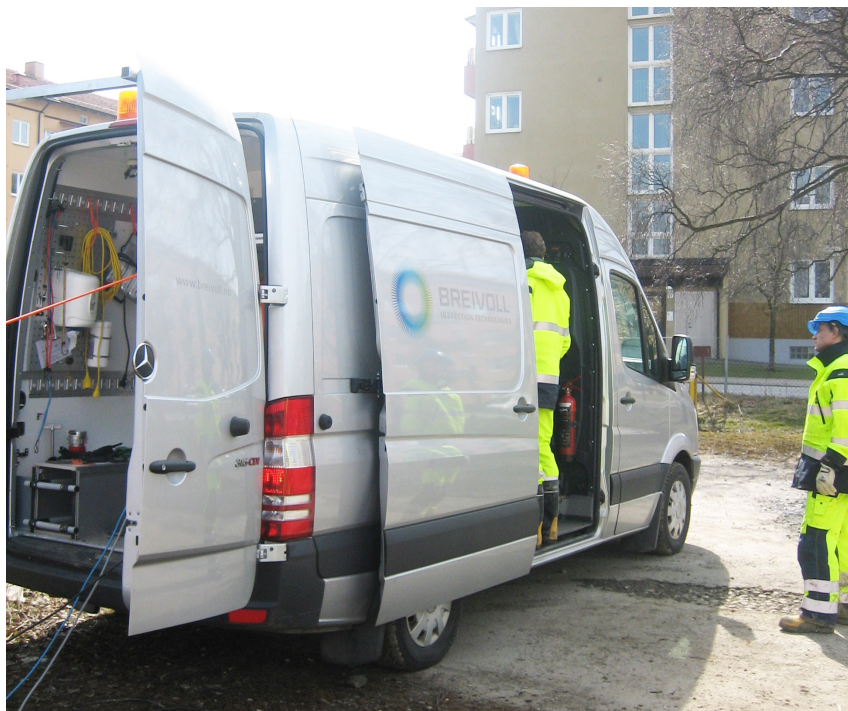
Figur 4-1 Bilen med skannerutrustningen (foto: Annika Malm).

Skanningen utfördes 31 mars 2009. VA SYD stängde ledningen nästan helt och öppnade brandposter. Vattnet i schakten pumpades med drännpump, dels hade VA SYD en pump och dels Breivoll. VA SYD hade med sig ett litet dieselaggregat och Breivoll hade ström från batterier i bilen. Bilen ser ut ungefär som en TV-buss, med kablage och utrustning åtkomligt från bakluckan, se figur 4-1.

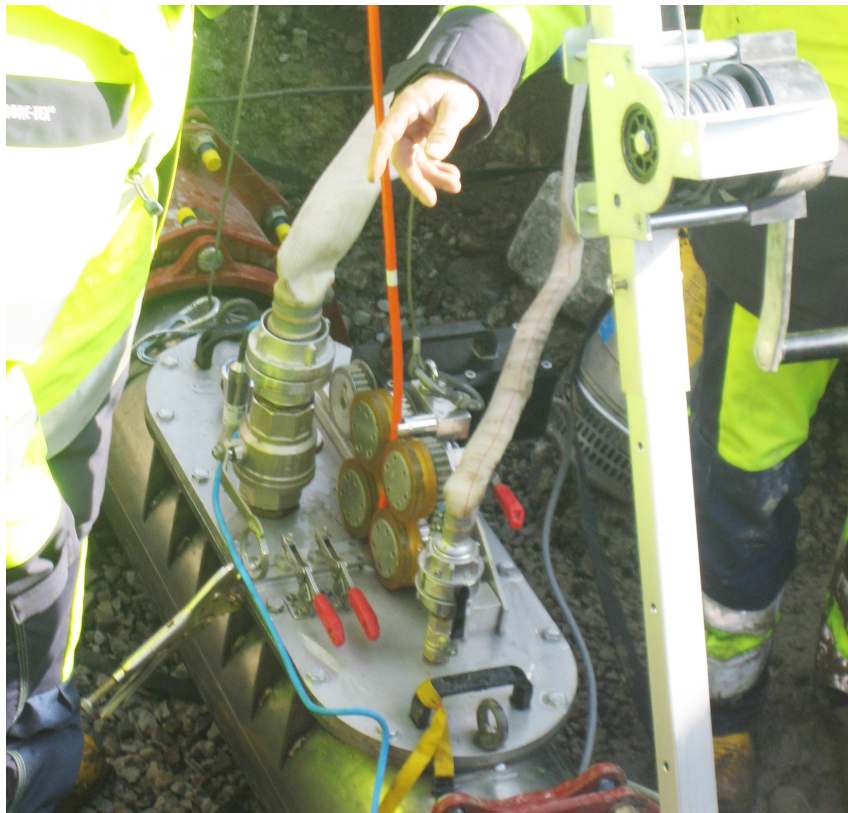
Figur 4-2 Scannern på plats i ledningen och locket påsatt (foto: Annika Malm).

Till sist var allt på plats och locket på, se figur 4-2. Locket måste vara på för när skanningen körs skall det vara ett övertryck i ledningen. Först testade Breivoll att driva fram skannern med den nya framdriftsenheten. Det gick några meter men inte längre. Då öppnades den stängda ventilen och det blev tryck och flöde i ledningen. Skannern gick långsamt framåt, men VA SYDs personal fick öppna lite mer i en brandpost för att det skulle bli mer fart.
