# Betongskador i vattenverk

| <b>Rapportens titel:</b> | Betongskador i vattenverk |
| <b>Rapportnummer:</b> | 2016-18 |
| <b>Sammandrag:</b> | Betongskador som kan påträffas i ett vattenverks betongkonstruktioner presenteras. Skadornas orsaker och placering i ett vattenverk presenteras. |

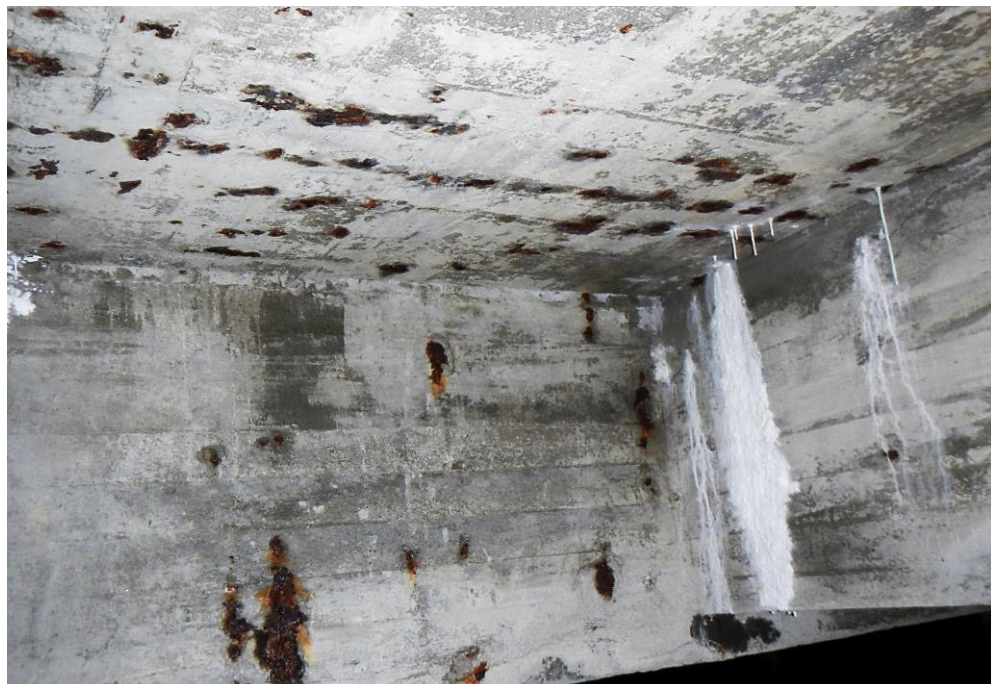
| <b>Omslagsbild:</b> | Bilden visar undersidan av ett snabbfilter med omfattande armeringskorrosion och kalkavlagringar. Risken för allvarliga interna skador föreligger, vilket i sig kan äventyra hela konstruktionen bärighet. Foto: Mikael Jacobsson, CBI Betonginstitutet AB |

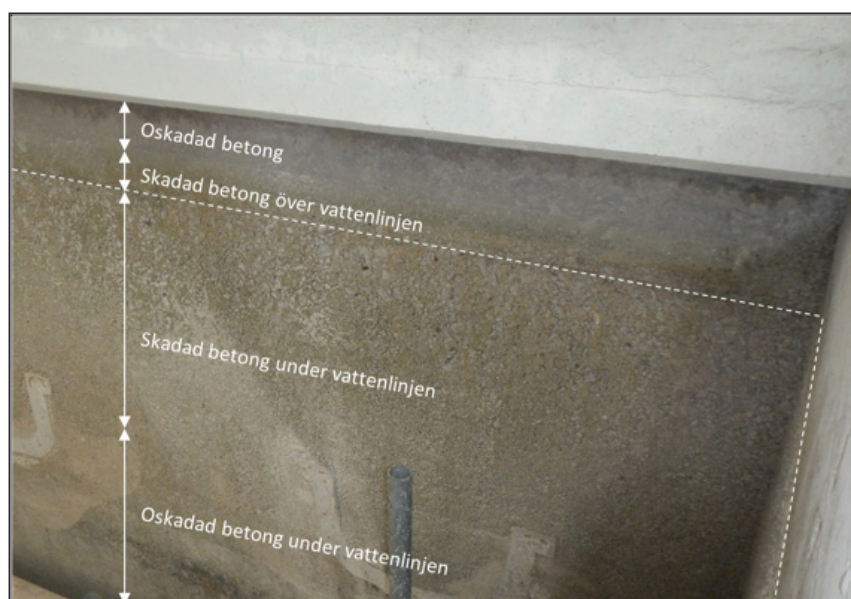
De flesta synliga skador som uppstår i vattenverks betongkonstruktioner uppstår i kontakten mellan vatten, i någon form, och betong. De flesta synliga skadorna finns runt vattenlinjen på konstruktionernas våta sidor, se Figur 3-1, samt på konstruktionernas torra sidor, se Figur 3-2.

Figur 3-1 Synliga skador på betong uppstår ofta runt vattenlinjen.

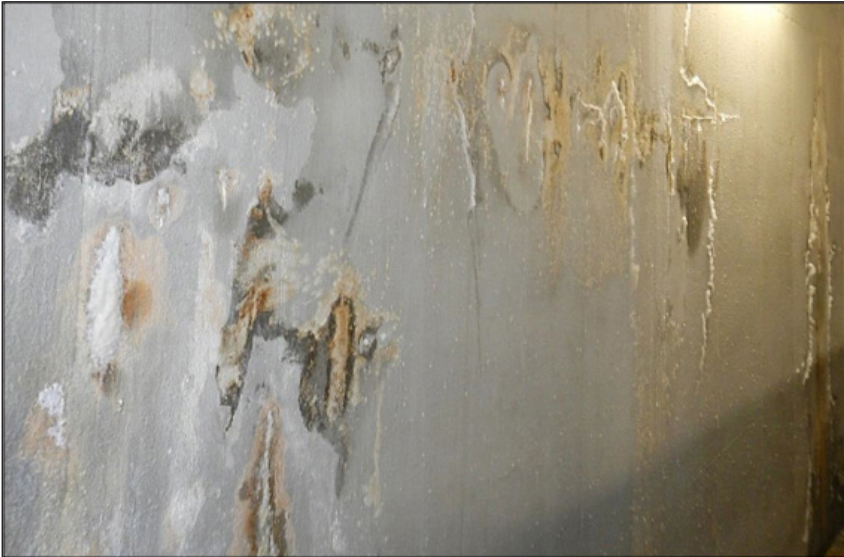
*Figur 3-2 Läckage och salt/kalk-utfällningar på den torra sidan av en bassäng uppkommer då vatten läcker genom en betongkonstruktion.*

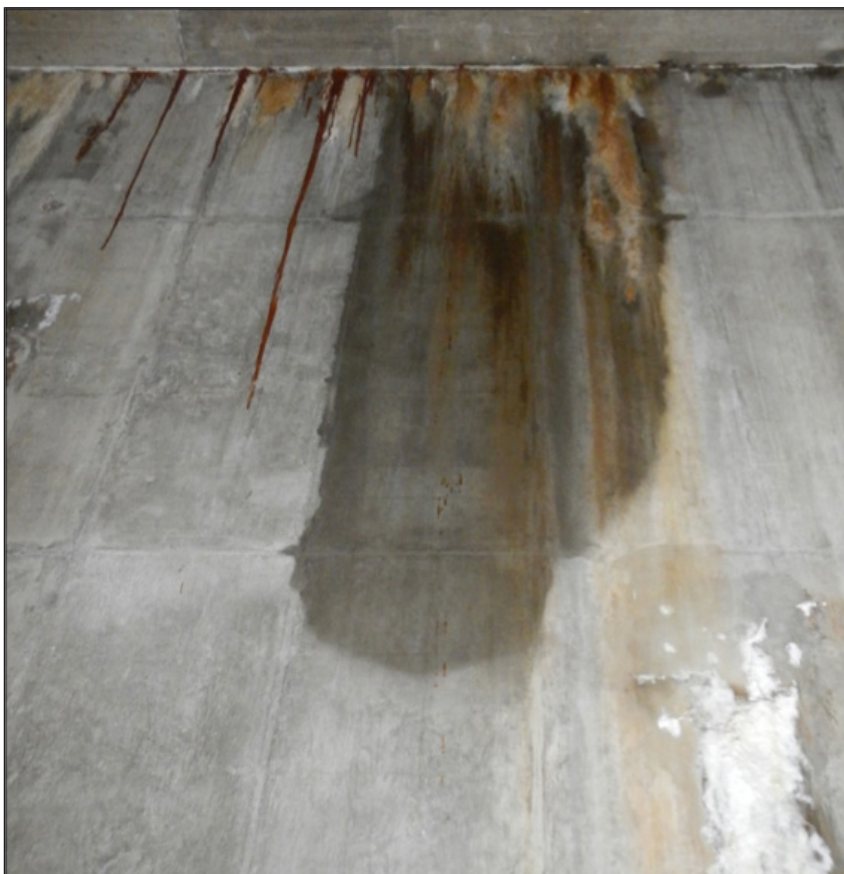
Att vattenskador i form av fuktfläckar och läckage tränger fram lokalt på annars torra ytor, se Figur 3-3, är oftast bara ett kosmetiskt problem, men kan med tiden bli en potentiell riskfaktor för de flesta betongkonstruktioner.

*Figur 3-3 Fukt och kalkavlagringar på den torra sidan av en betongkonstruktion.*

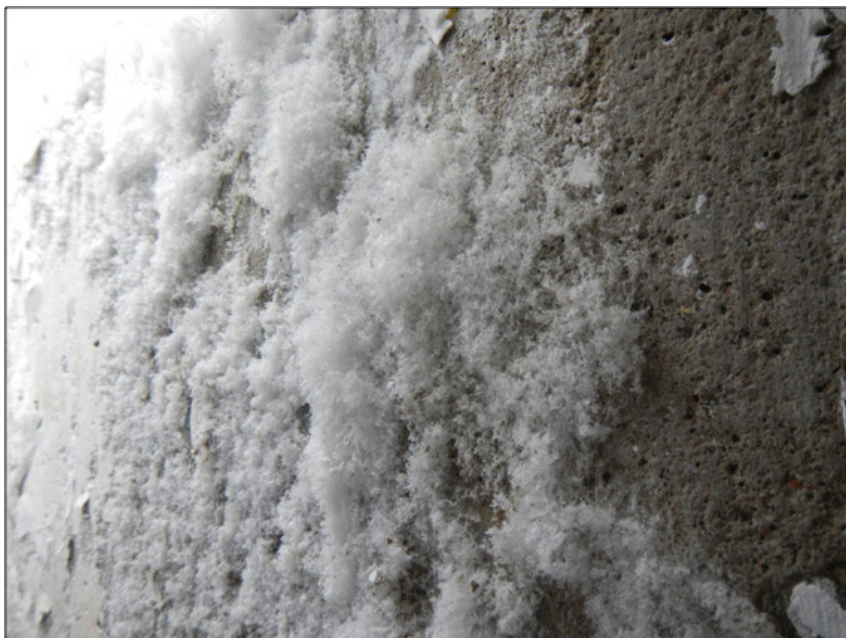
Saltutfällning på en betongkonstruktion, se Figur 3-4, bildas när fukt har vandrat genom väggen och tagit med sig salter från betongens beståndsdelar. När sedan fukten avdunstar på bassängväggens torra sida bildas saltkristaller. Saltutfällningar syns ofta som ett vitt ludd eller som kristaller, se Figur 3-4. Ju mer porös en betong är från början, desto större kan transporten av salter bli genom betongen. Kraftiga saltutfällningar på betongytan kan vittna om att urlakning skett inuti konstruktionen, vilket på sikt kan leda till betydande beständighetsproblem.

Figur 3-4 Fukt som transporteras genom en betongkonstruktion kan bildas saltkristaller på bassängväggens "torra sida" när fukten avdunstar.

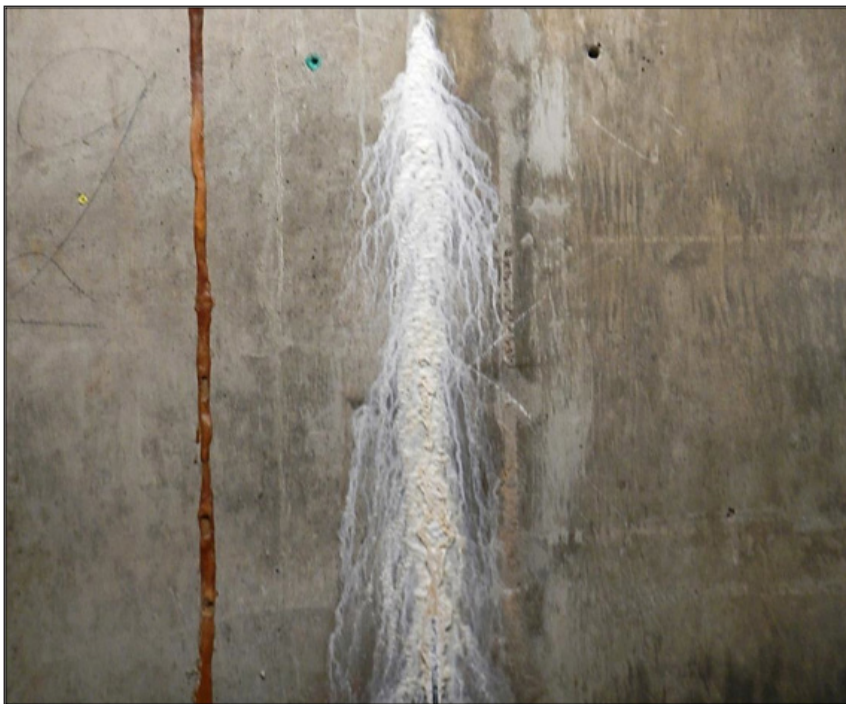
Även kalk kan fällas ut när vatten vandrat genom en betongkonstruktion, se Figur 3-5. En sådan utfällning är ofta ett tecken på att betongen håller på att lakas ur, vilket på sikt kan leda till ännu större läckage, vilka kan ge bärlighetsproblem. Kalkutfällning sker när kalciumhydroxid från betongen följer med det läckande vattnet mot lägre tryck. När kalciumhydroxiden sedan kommer i kontakt med luftens koldioxid omvandlas denna snabbt till svårslösligt kalciumkarbonat. Ibland återsluts betongens porer genom att kalkutfällningen sker inuti betongens tomrum. Man talar då om att betongen självläker.

Figur 3-5 Kalkutfällning på betongkonstruktions "torra" sida.

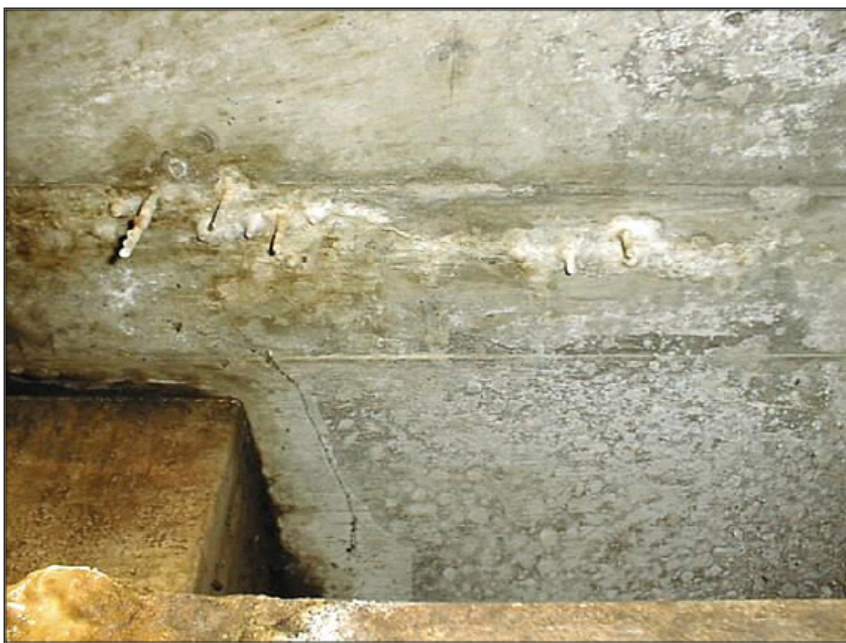
Stalaktiter (taket), se Figur 3-6 och stalagmiter (golvet) är exempel på kalkformationer som kan skapas genom att kalk fälls ut.

Figur 3-6 Stalaktiter bildade på undersidan av en betongkonstruktion.

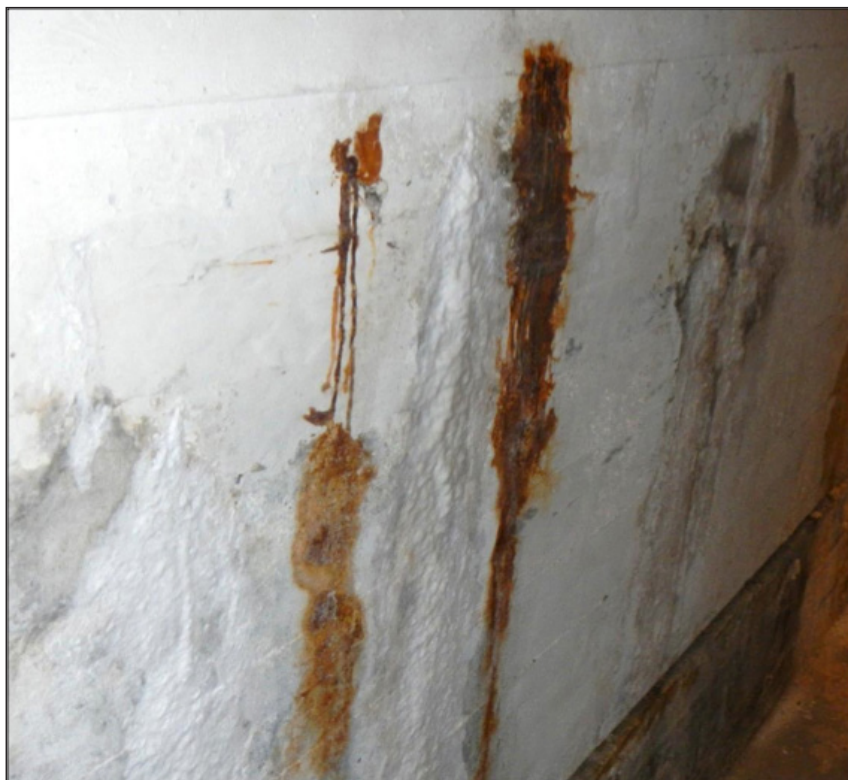
Rostfläckar och rostfärgade kalkutfällningar på en betongkonstruktion är oftast tecken på att betongens armering har börjat korrodera, se Figur 3-7.

*Figur 3-7 Rostfläckar på en betongkonstruktions utsida.*

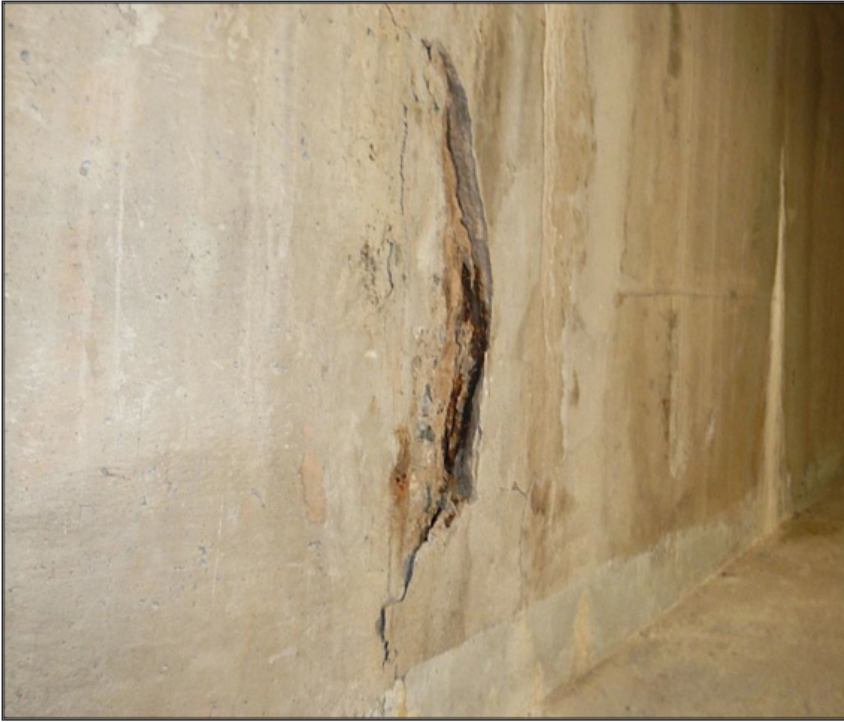
När armeringen i en konstruktion korroderar uppstår en expanderande restprodukt (rost) vilken gör att en spricka bildas i betongytan. Om korrosionen fortgår spjälkas täcksiktet bort och konstruktionens armeringsjärn blottas, se Figur 3-8 och Figur 3-9. På sikt kan detta leda till att en betongkonstruktion försvagas så mycket att bärigheten går helt förlorad och konstruktionen riskerar att rasa. En annan möjlig orsak till allvarliga spjälkningar är frostsador där vatten i betongen fryser och spräcker loss lager av betong, se Figur 3-10.

Figur 3-8 Armeringsjärnen har korroderat och det täckande betongskiktet har därför spjälkats loss.

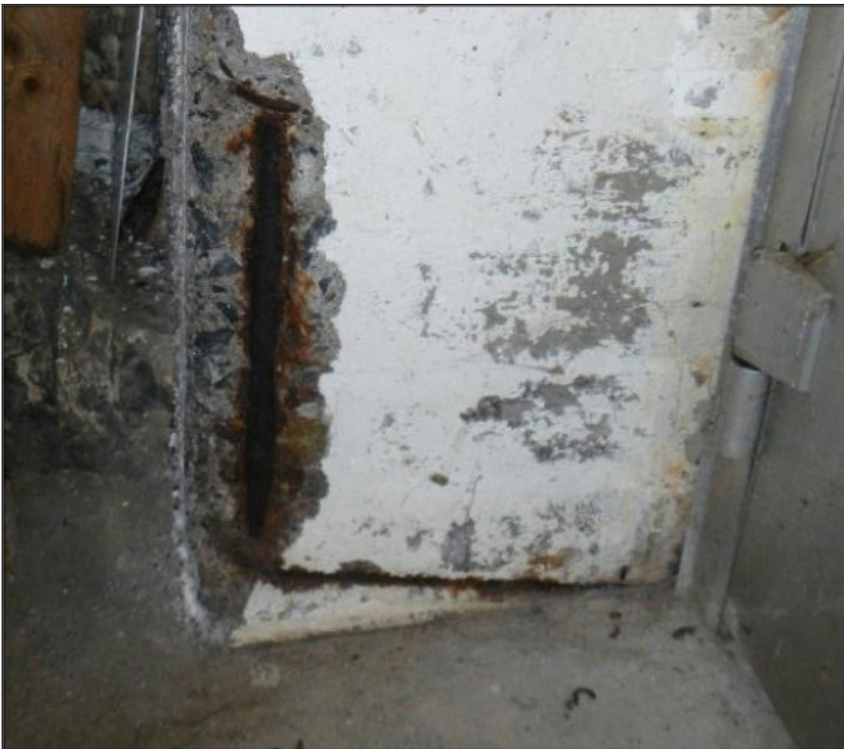
Figur 3-9 Pelare där det ingjutna armeringsjärnet har korroderat och det täckande betongskiktet har spjälkats av.

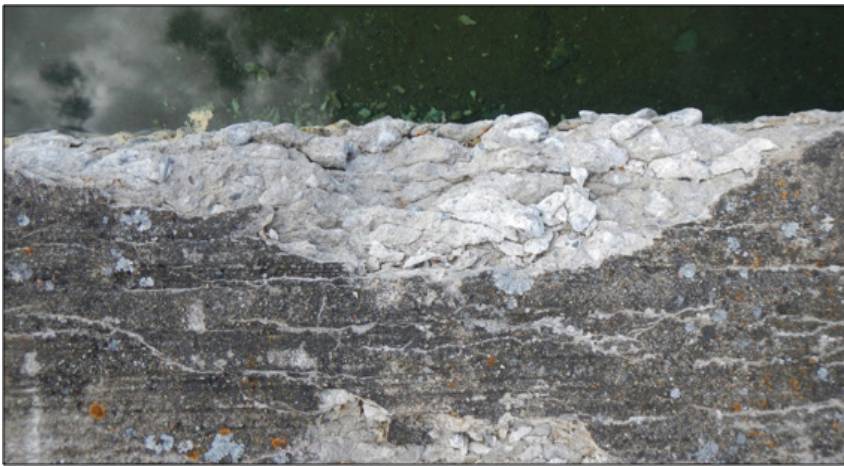
Figur 3-10 Del av frostsadad betongkonstruktion. Betongen har spruckit och spjälkats av.

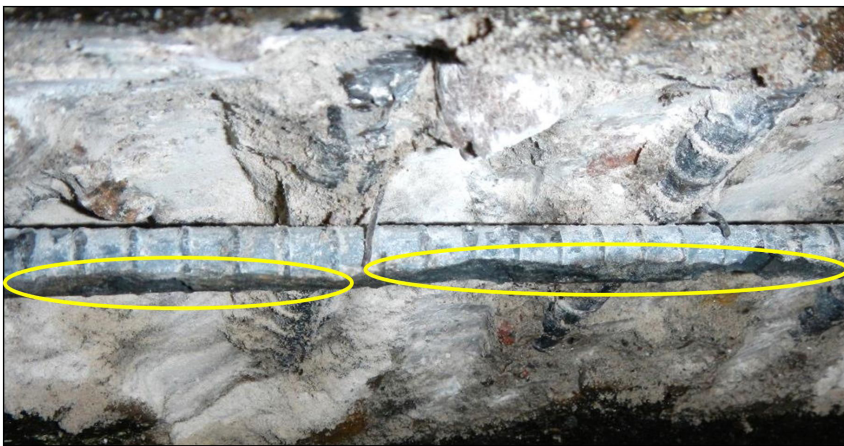
En särskilt allvarlig form av korrosion är svartrost, se Figur 3-11. Svartrost bildas vid korrosion av järn men i en syrefattig miljö. Här löses järnet snarare upp istället för att expandera inuti betongen. Järnjonerna transporteras bort, betongen spricker därför inte som vid vanlig korrosion och kvar blir endast ett hålrum där armeringens plats. Denna process kan leda till en kraftigt försvagad bärighet för konstruktionen utan att det syns på utsidan.

Figur 3-11 Vid svartrost transporteras järnjoner bort så att armeringen riskerar att "försvinna" på sikt.

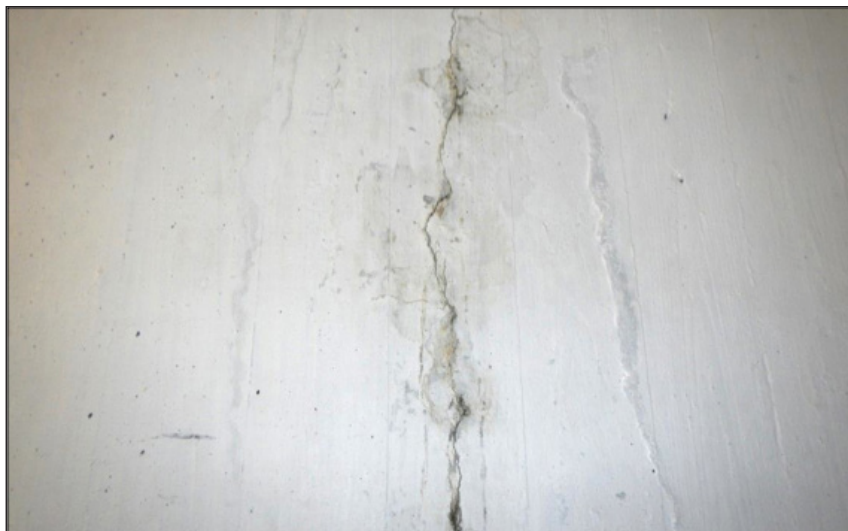
Större sprickor, se Figur 3-12, i en betongyta beror oftast på att armeringen har korroderat och sprickorna följer därför oftast armeringens riktning. Sprickor som är synliga vid ytan kan ibland fortsätta långt in i kon-

Figur 3-12 En läckande spricka i en betongkonstruktion med saltavlagringar runt om läckageområdet.

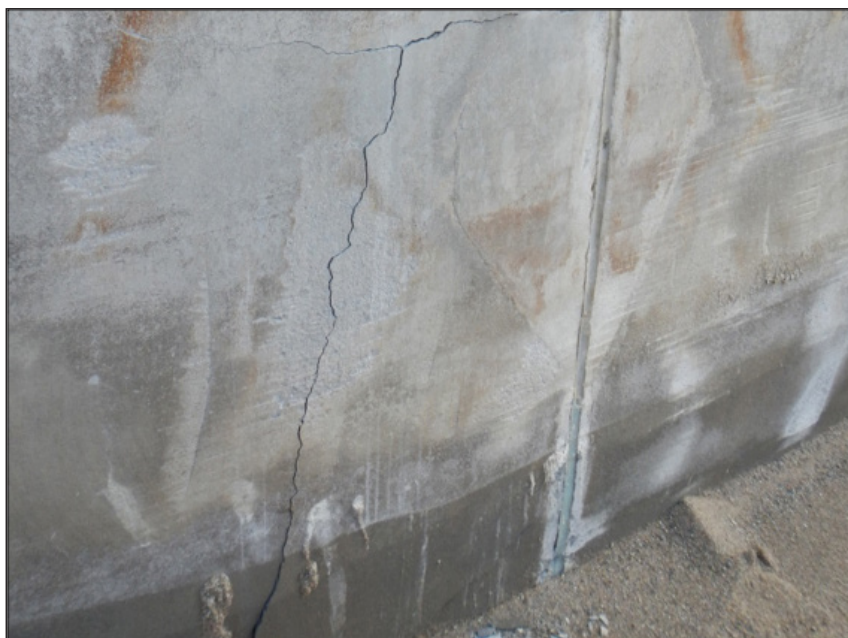
struktionen. Det finns även sprickor som går genom hela konstruktioner, vilka därför kan transportera stora mängder vatten. Detta gör inte bara att stora vattenvolymer går förlorade utan ökar även risken för andra typer av nedbrytningsreaktioner. Sprickor kan också uppstå genom isprängning, Figur 3-13.

Figur 3-13 Spricka i en pågjutning i en långsamfilterbassäng.

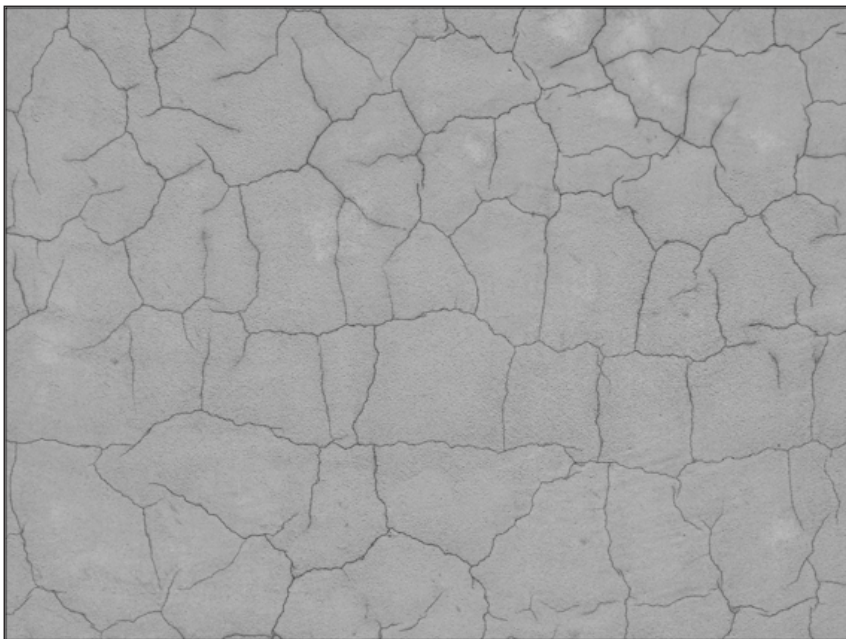
Ett omfattande sprickbildningsmönster i betongytan kallas för krackelering, se Figur 3-14. Sådana sprickor kan bildas genom bland annat frost eller ballastreaktioner.

Figur 3-14 Kraftigt krackelerad betongyta.

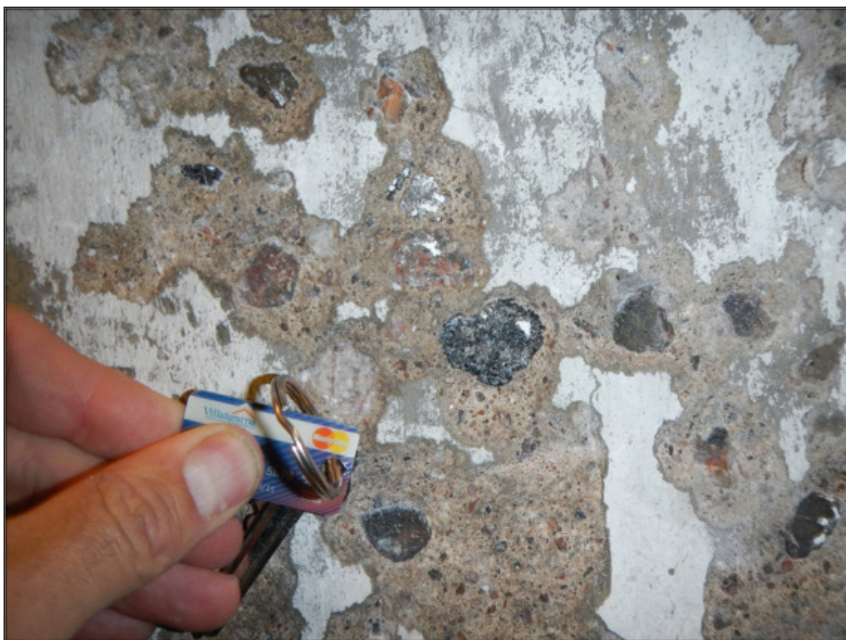
Avskalning sker på betongytan och innebär att tunna flagor av betong lossnar från ytan och faller av, se Figur 3-15. Dessa skador har inte med armeringskorrosion att göra utan uppstår istället på grund av att vattnet i betongens ytterskikt fryser, se Figur 3-16. Betongens egenskaper förändras så att betongytans permeabilitet ökar, betongytans styrka avtar och betongytan faller av.

Figur 3-15 Det yttersta skiktet på en betongkonstruktion har skalats av dvs. lossnat och fallit bort.

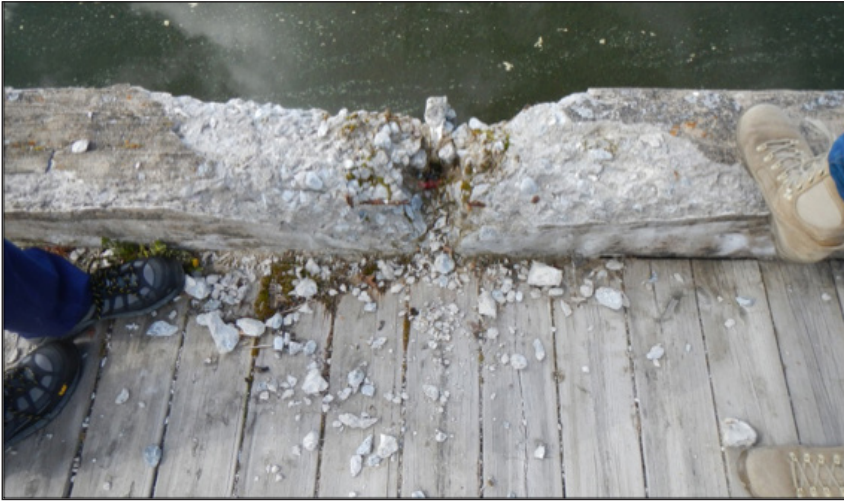
Figur 3-16 Långt gången frostsprängning har gjort att lager efter lager betong har skalats av.

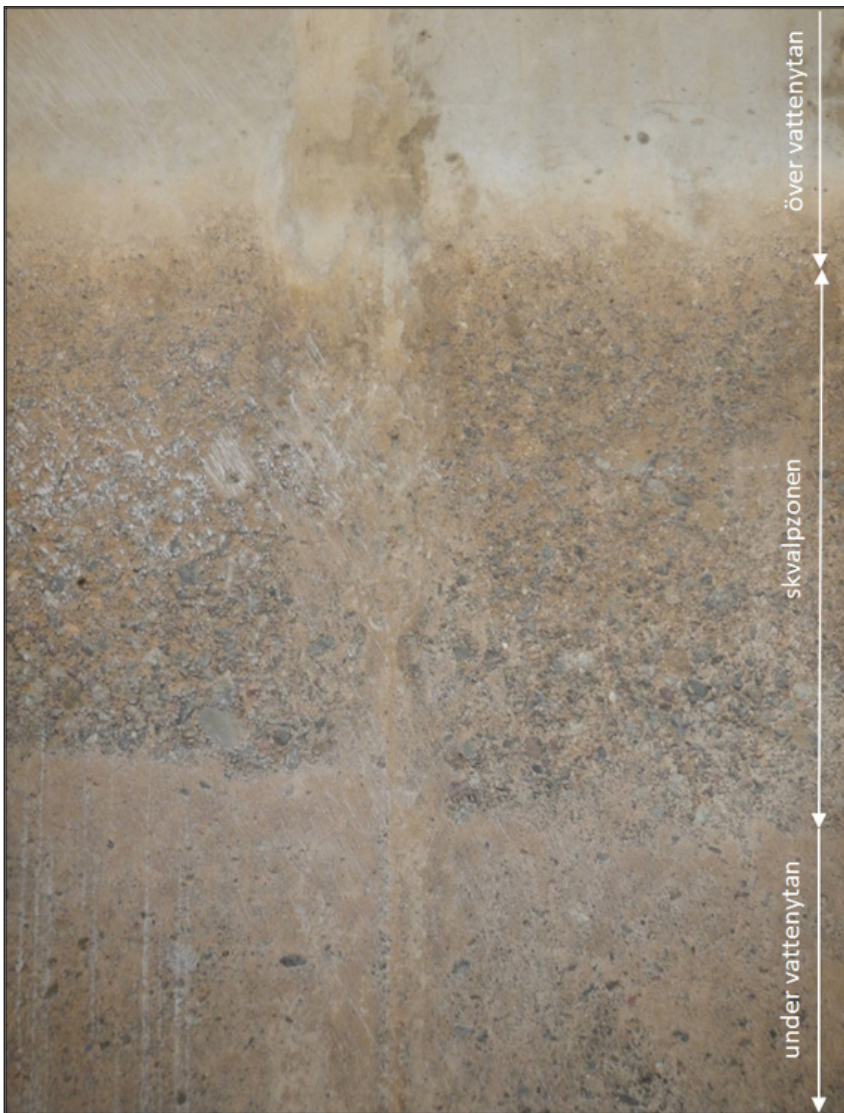
Figur 3-17 Betong som ständigt varit under vattenytan är relativt mindre skadad än betongen som varit i skvalpzonen (området runt vattenlinjen). Betongen som befunnit sig över vattenyta är också relativt oskadad.

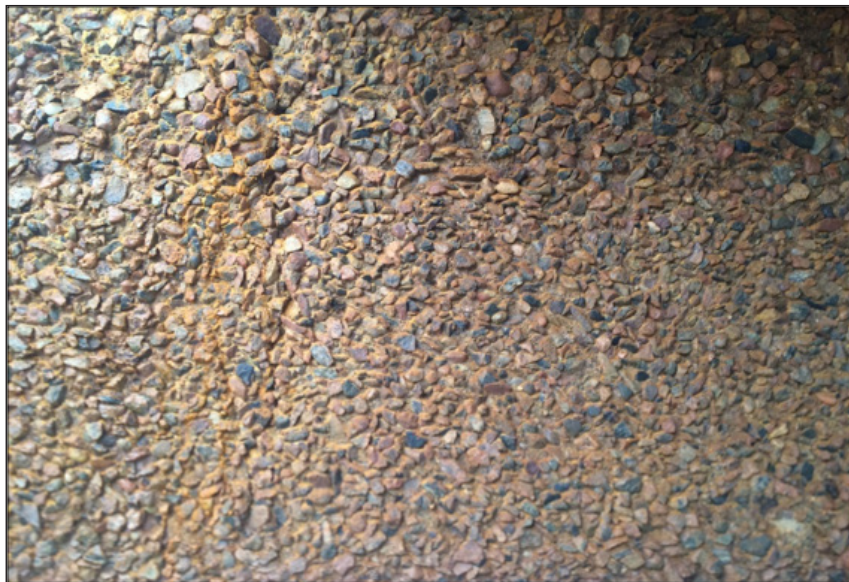
Erosion förekommer i princip alltid där vatten strömmar, is skaver eller där vågor bryter mot en betongkonstruktion. Vattnet eller isen nöter mekaniskt ned betongytan så att en ojämn yta med små gropar och hål bildas, se Figur 3-17. Ibland kan processen bli så kraftig att endast ballasten blir kvar i betongytan, se Figur 3-18.

Figur 3-18 Hela betongytan har eroderat bort och endast ballasten är kvar i ytan. Denna bild är från den kemiska industrin.

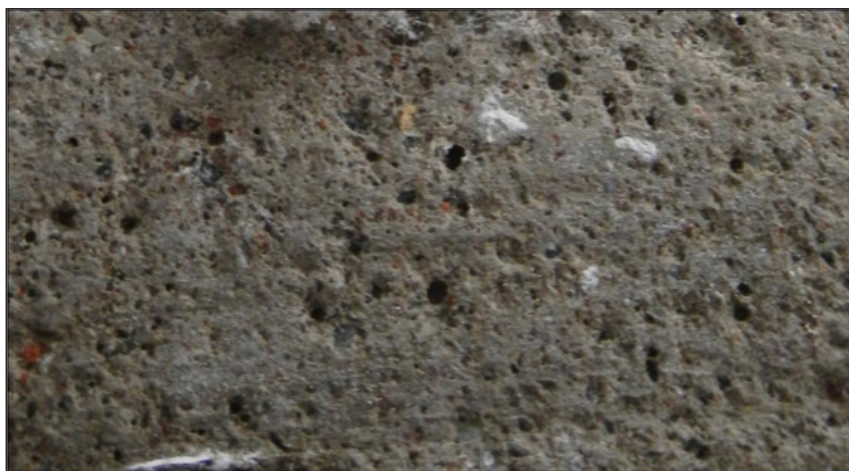
Figur 3-19 Porös betongyta orsakad av urlakning.

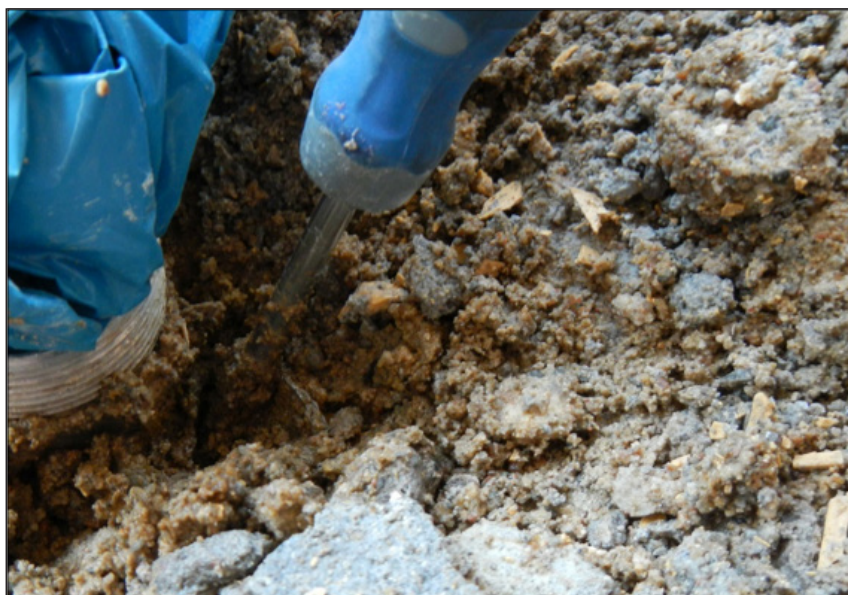
Figur 3-20 *Cementpastan har försvunnit och endast ballasten är kvar. Ofta sker en färgförändring i betongen till det ljusare. Bilden är från ett badhus.*

Urlakning av cementpasta vid betongytan sker på grund av kontakt med rent vatten och kan leda till att effekter från frostangrepp och nötning ökar i omfattning, se Figur 3-20. Urlakningen leder oftast till att pH i täcksiktet sjunker så att sannolikheten för att armeringskorrosion ökar. Även här är det vanligt att betongens yta ändrar färg.

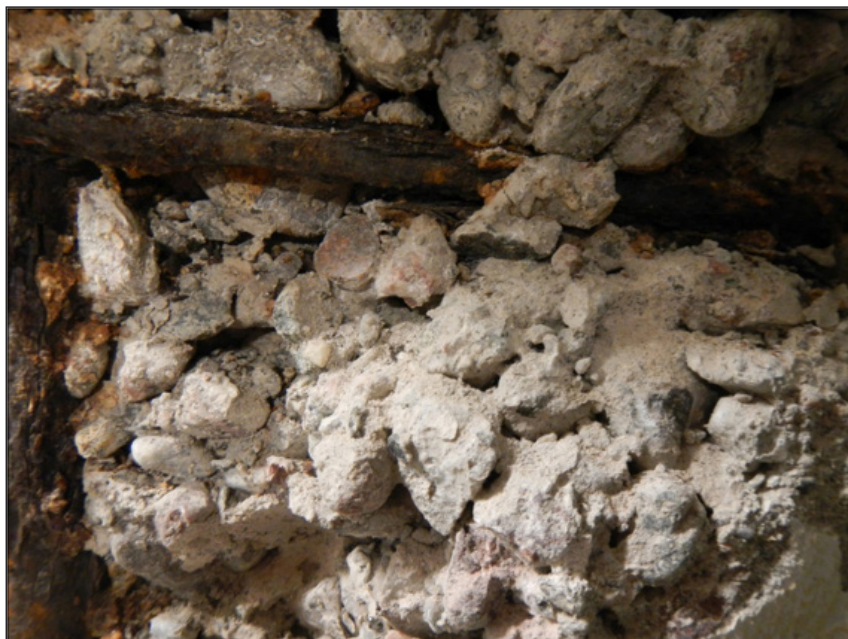
Figur 3-21 Dåligt kompakterad betong gör att ballasten ligger fri från cementpastan vilket försämrar hållfastheten.

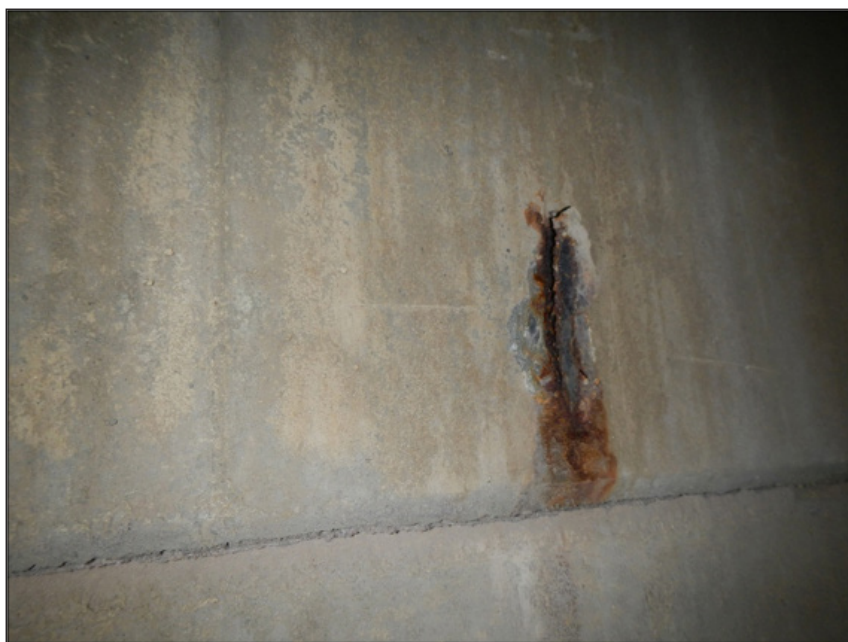
Figur 4-1 Rost har en större volym än de ursprungliga armeringsjärnen vilket gjort att betongskiktet utanpå järnen har spjälkats loss och fallit av.

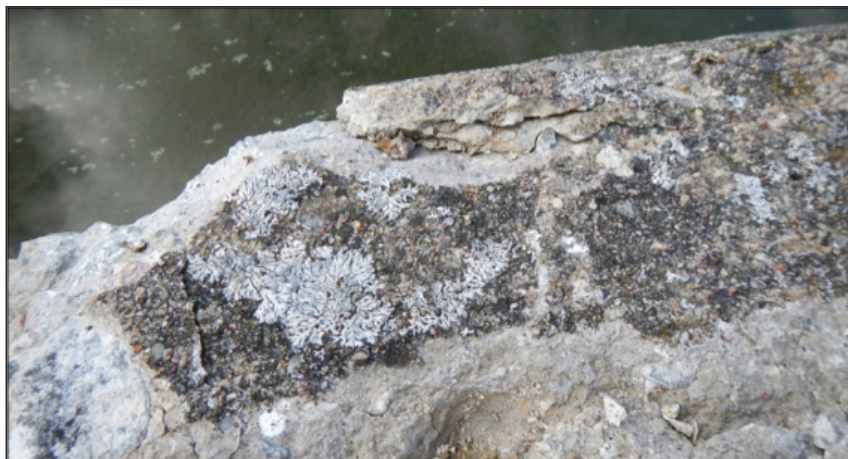
Om frys-tö-processen tillåts fortgå sprängs betongen sönder och stora bitar lossnar från konstruktionen, se Figur 4.2. Frostskaador kan uppträda dels som ytavskalning, dels som intern sprickbildning.

Figur 4-2 Typisk frostskaada i en utomhusbelägen betongkonstruktion.

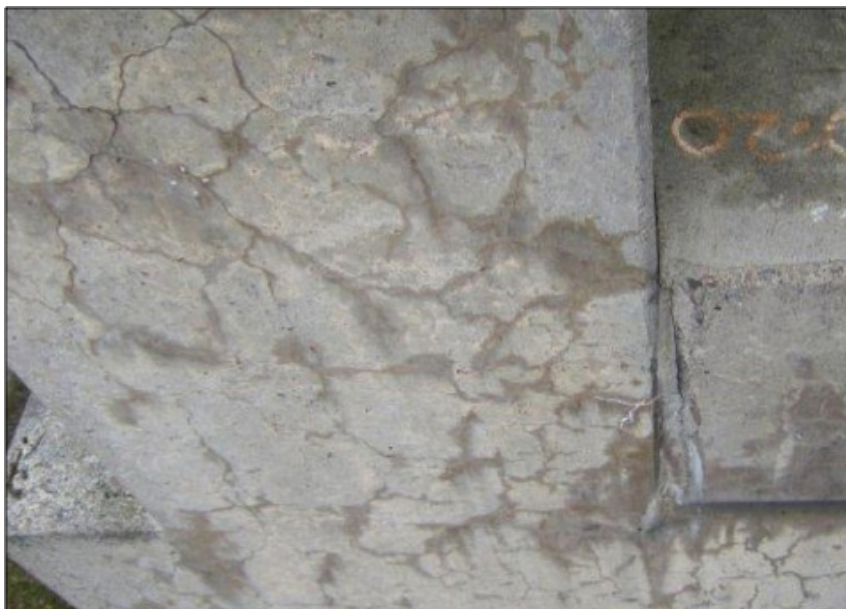
på fukt och kan förvärras av hög alkalinitet i vattnet. Typiskt utseende på inre expansiva skador är nätformat mönster av sprickor i vilka man ibland kan se alkalikiselgel. I ett avancerat skede kan sprickorna utvecklas till grova öppna sprickor vilka går djup in i konstruktionen, se Figur 4-3. Sprickorna är orienterade vinkelrät mot betongytan.

Figur 4-3 Typiskt sprickmönster som uppstår vid vissa interna expansiva angrepp i betong.

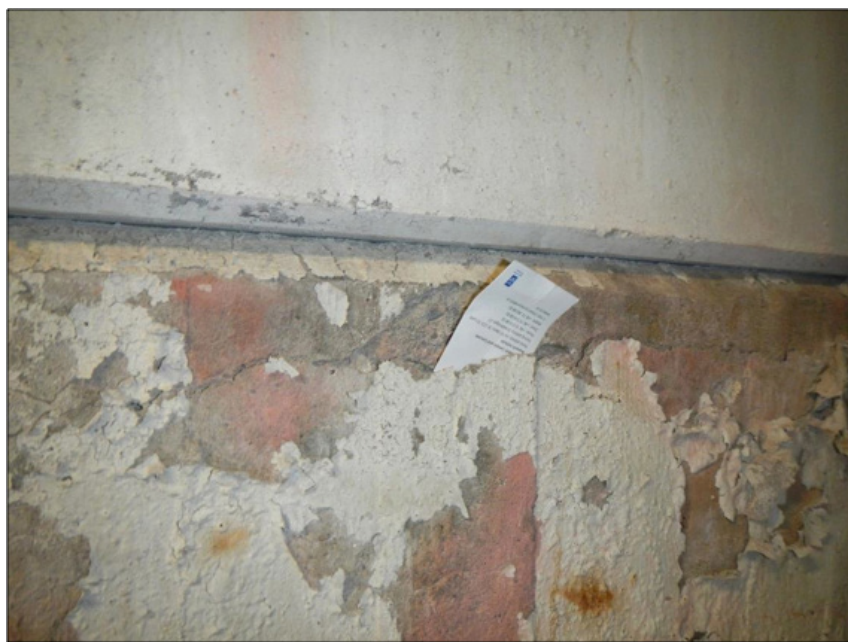
Figur 5-2 Spricka i betongkonstruktion där korrosion av armeringsjärnen har börjat spjälka av.

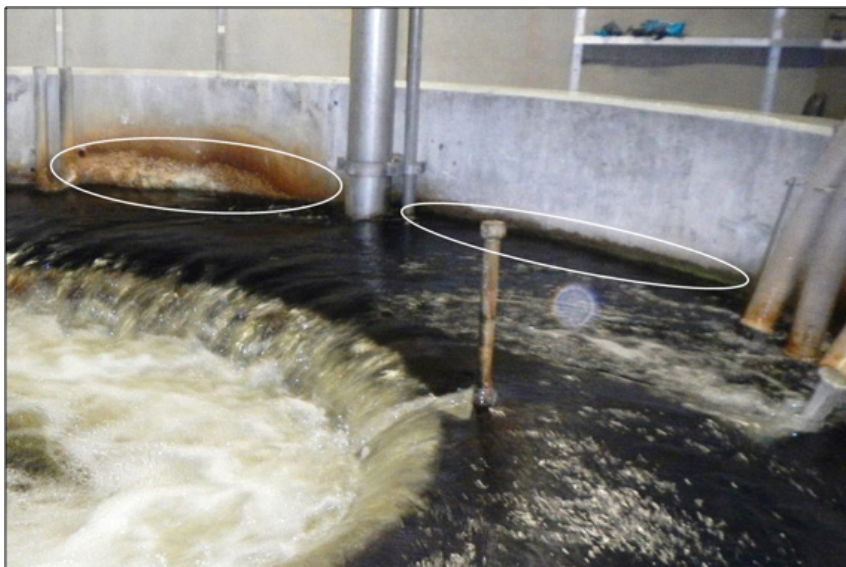
Figur 5-3 Råvattensnäcka med kalkutfällning och viss mekanisk erosion i vattenytanivån.

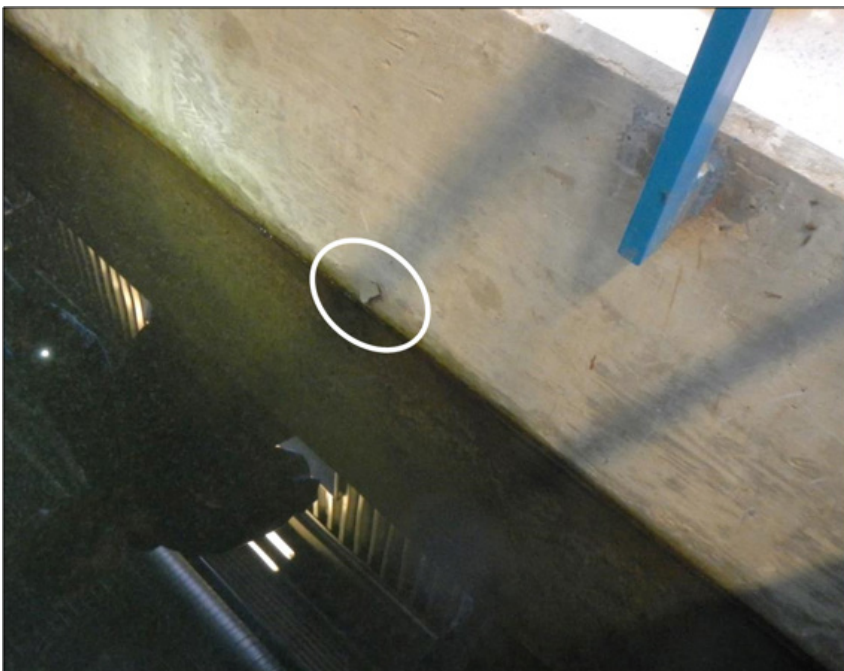
Figur 5-5 Armeringskorrosion och spjälkning av betongskikt i flockningsbassäng.

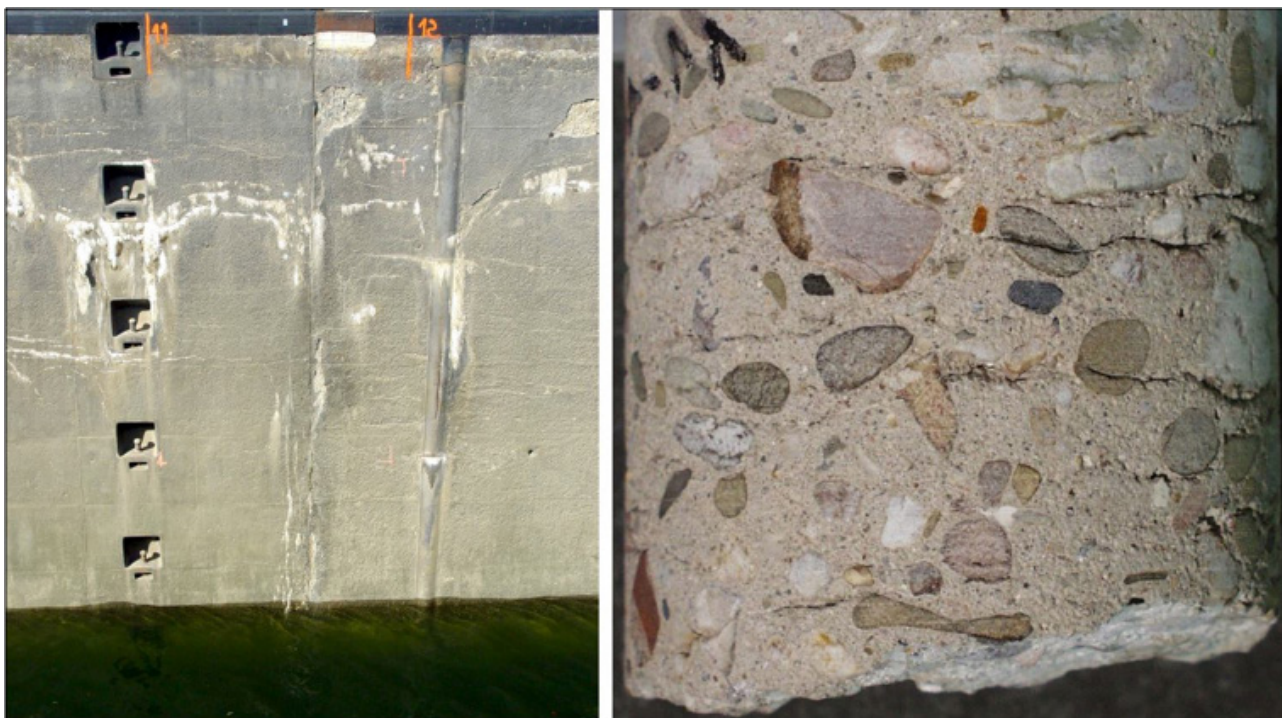
Figur 5-6 Sulfatangrepp i bassängvägg där en svällande gel har bildats vilken spränger sönder betongen inifrån. Resultatet blir att betongen spricker upp och hållfastheten minskar. Bilden är från en vattendamm dvs. inte från ett vattenverk.

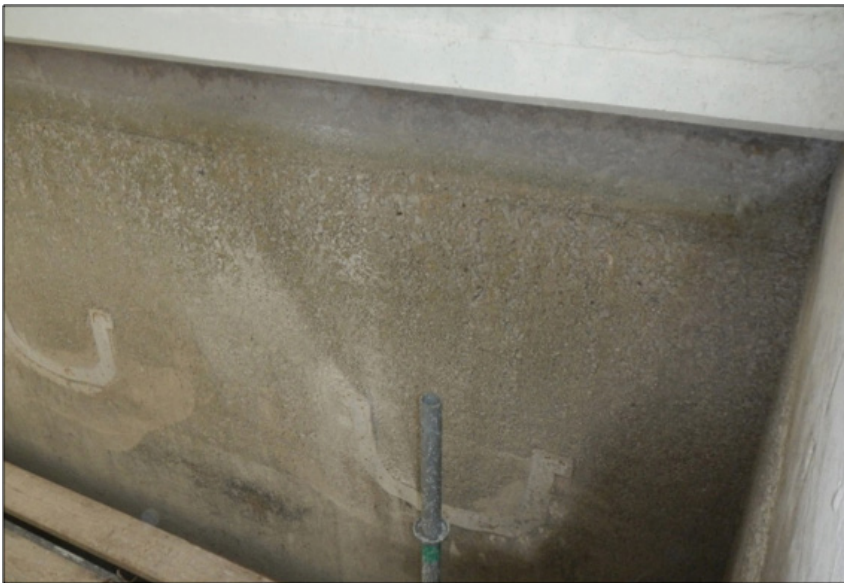
Figur 5-8 Erosion av betongytan skapad av den övre delen av vattnets rörelser i en snabbfilterbassäng.

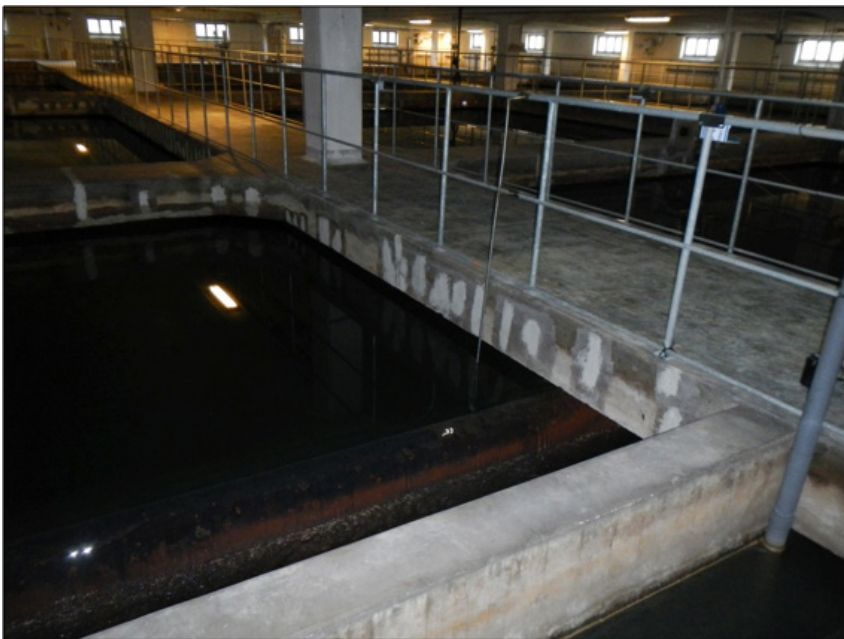
Figur 5-9 Reparerade korrosionsskador. Skadorna har troligen inte lagats på ett lämpligt sätt och lagningen riskerar att falla av igen.

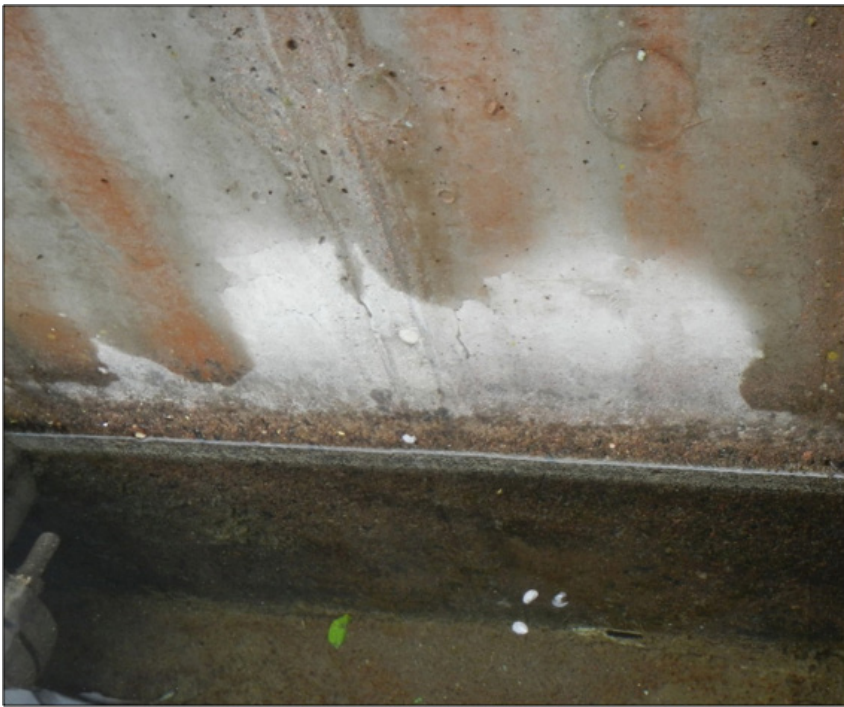
Figur 5-12 Erosion ovan vattenlinjen i ett långsamfilters betongkonstruktion.

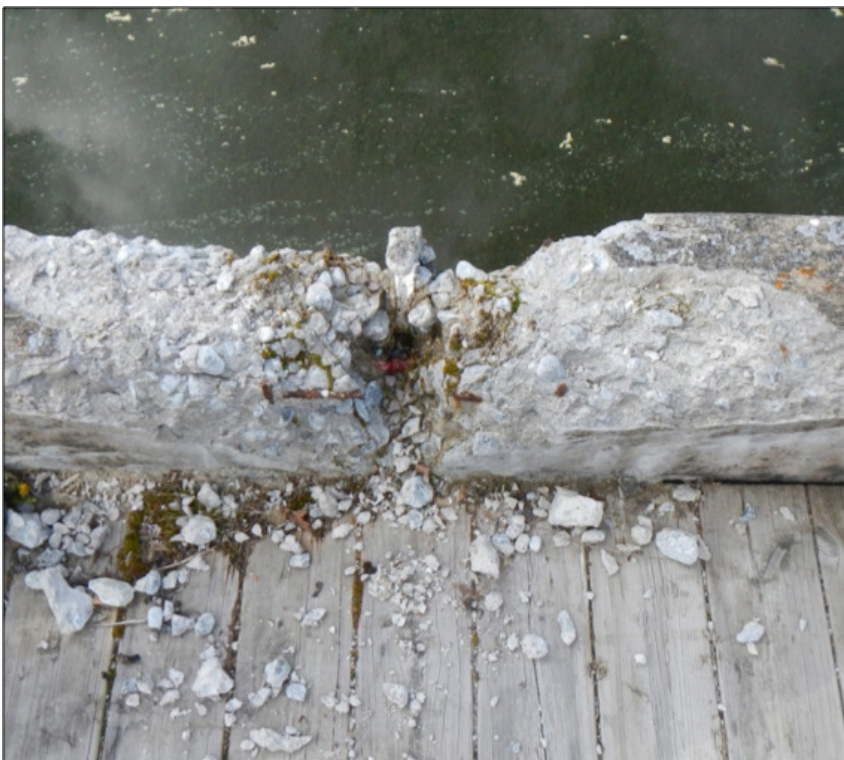
Figur 5-13 Frostskada i ett långsamfilters bassängsarg.

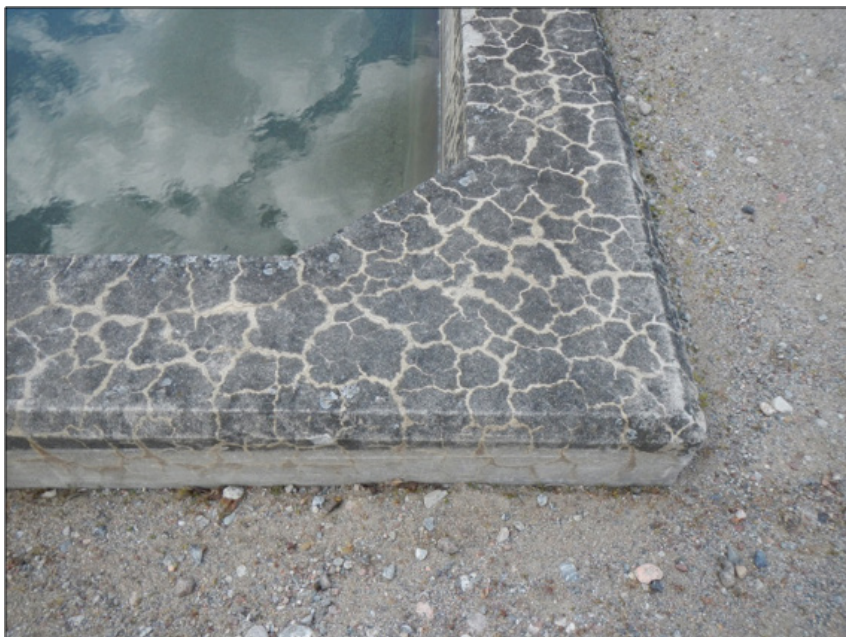
Figur 5-14 *Krackelering i sargen runt ett långsamfilter troligen orsakad av milda frostangrepp samt termisk expansion.*

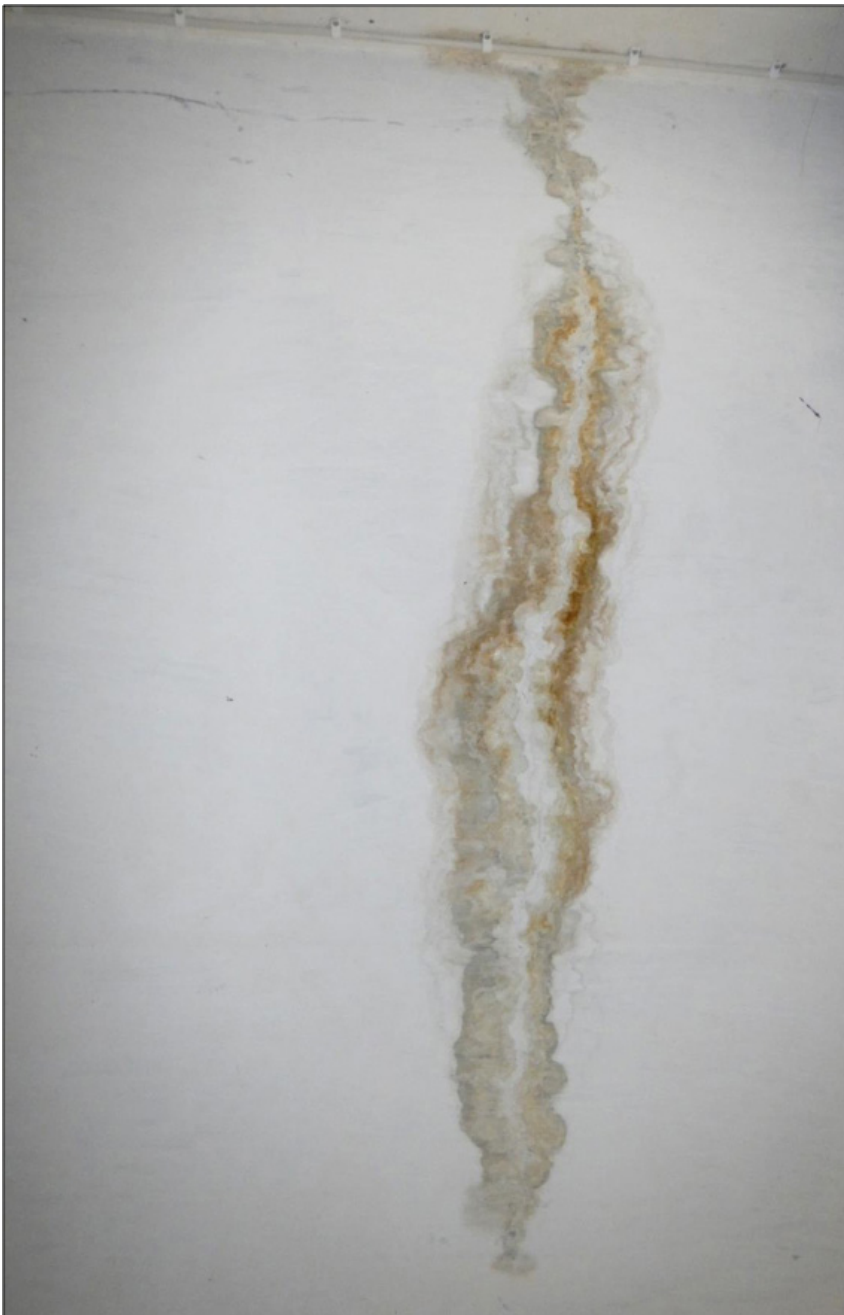
*Figur 5-15 Fuktgenomslag och kalkavlagningar på bassängvägg.*
