# Betongskador i vattenverk

| <b>Rapportens titel:</b> | Betongskador i vattenverk |
| <b>Rapportnummer:</b> | 2016-18 |
| <b>Sammandrag:</b> | Betongskador som kan påträffas i ett vattenverks betongkonstruktioner presenteras. Skadornas orsaker och placering i ett vattenverk presenteras. |

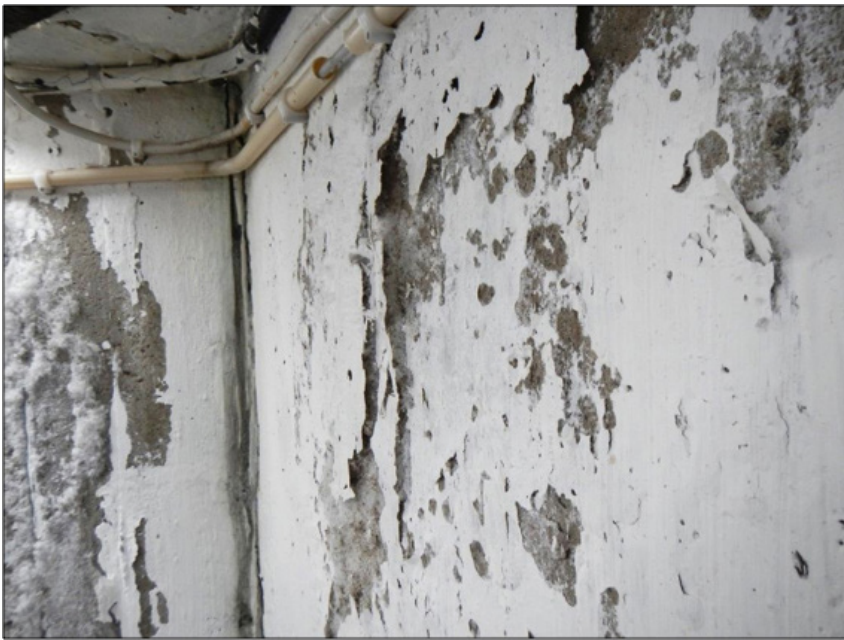
Figur 5-16 Väggen är målad med en icke genomsläpplig färg. När fukt transporteras genom väggen kan den inte passera färgen. Resultatet blir blåsor i färgen, avskalning av betong och utfällning av kalk och saltkristaller.

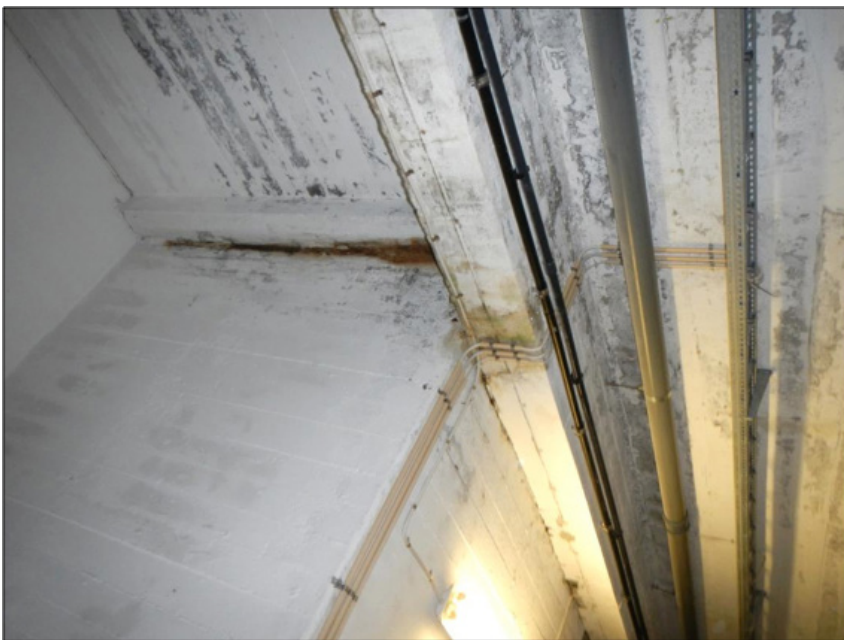
Figur 5-17 Omfattande kalkutfällning i taket under en bassäng.

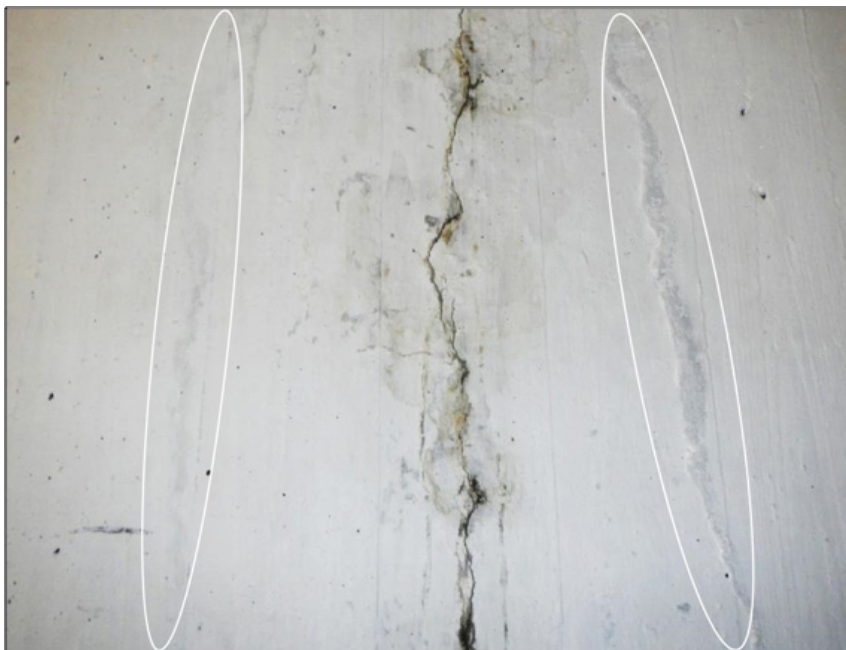
Figur 5-18 Spricka i betongkonstruktionens utsida. Läckage förekommer genom sprickan och salter har fäls ut en bit bort från sprickan (vita markeringar) där väggen är tillräckligt torr.

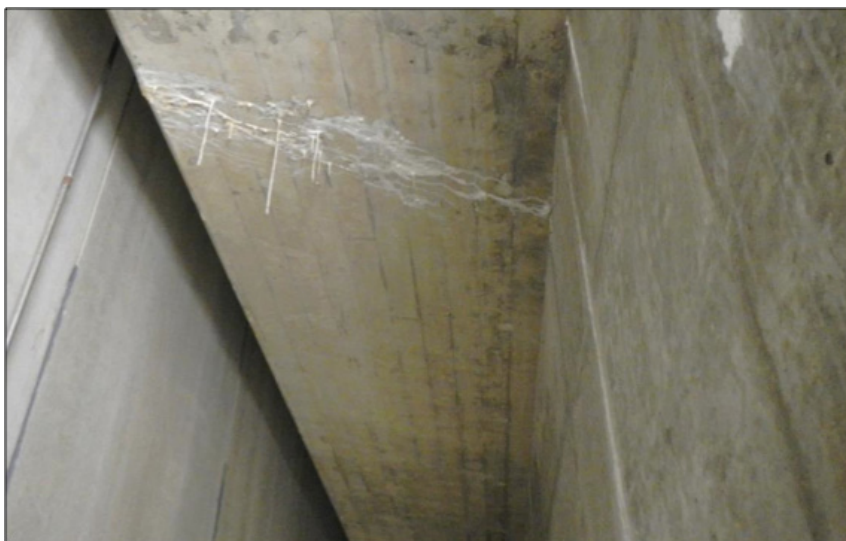
Figur 5-19 Stalaktiter och spricka i en balk.

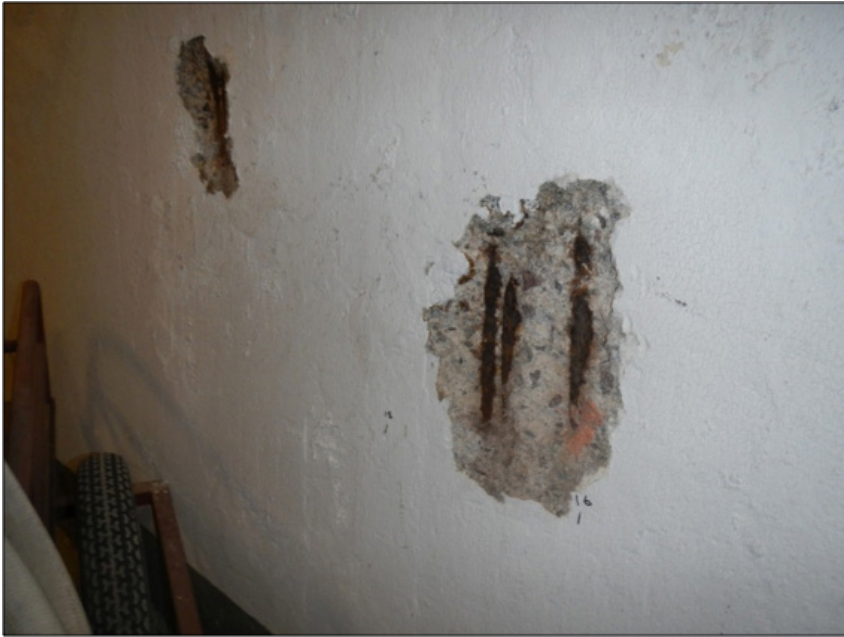
Figur 5-20 Armeringskorrosion i bassängväggen har gjort att det täckande betongskiktet har spjälkats loss.

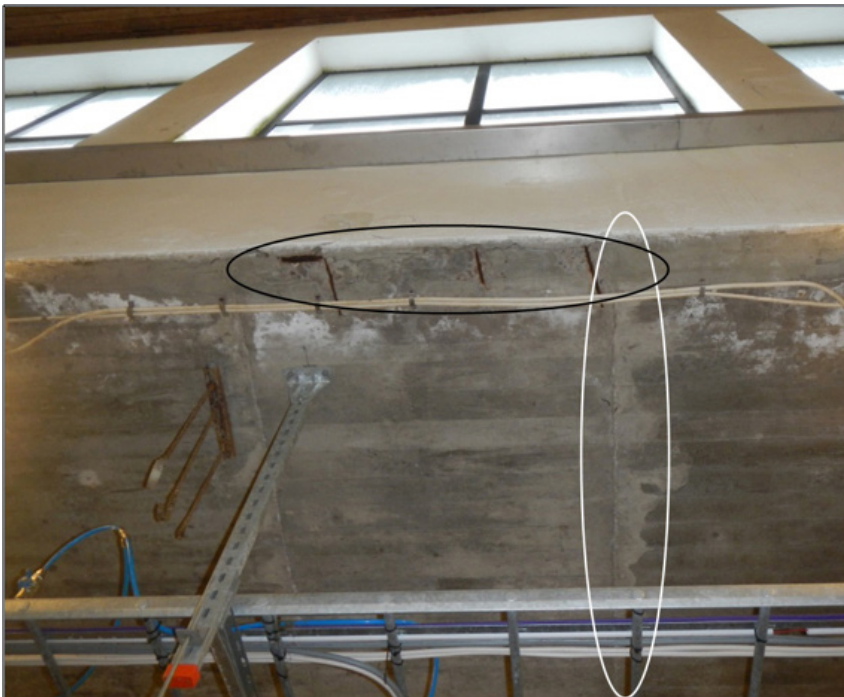
Figur 5-21 Armeringskorrosion på undersidan av en balk (svart markering). Korrosionen har troligen uppstått på grund av vattenläckage utifrån och ett tunt täckande betongskikt. Man kan också se kalkutfällningar och sprickor (vit markering) i taket vilka också visar på att vatten har läckt in i byggnaden utifrån.

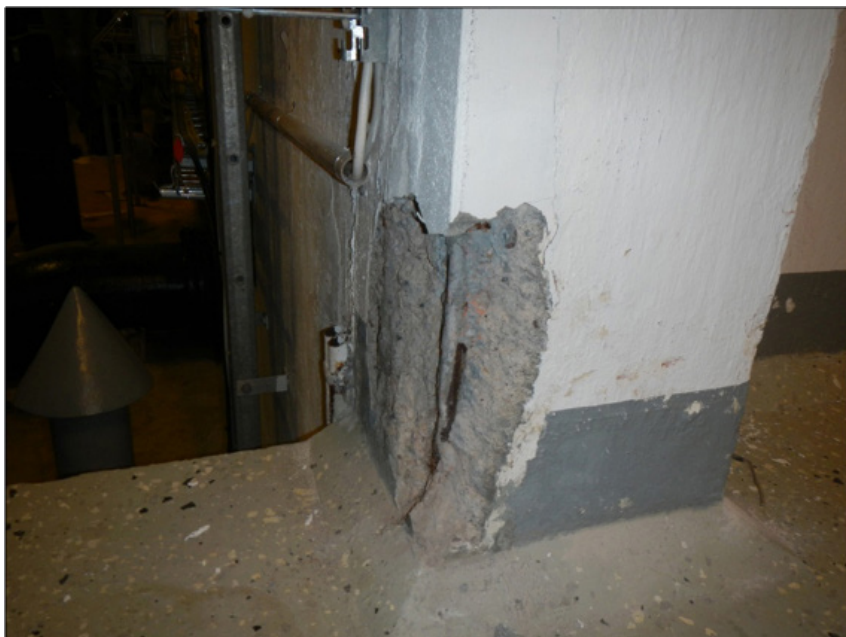
Figur 5-22 Fukt har troligen trängt in i konstruktionen så att armeringsjärnen i pelaren har kunnat börja korrodera. Det är inte helt osannolikt att pelaren har utsatts för någon form av åverkan, vilket i så fall kan ha initierat fuktrinträngningen.

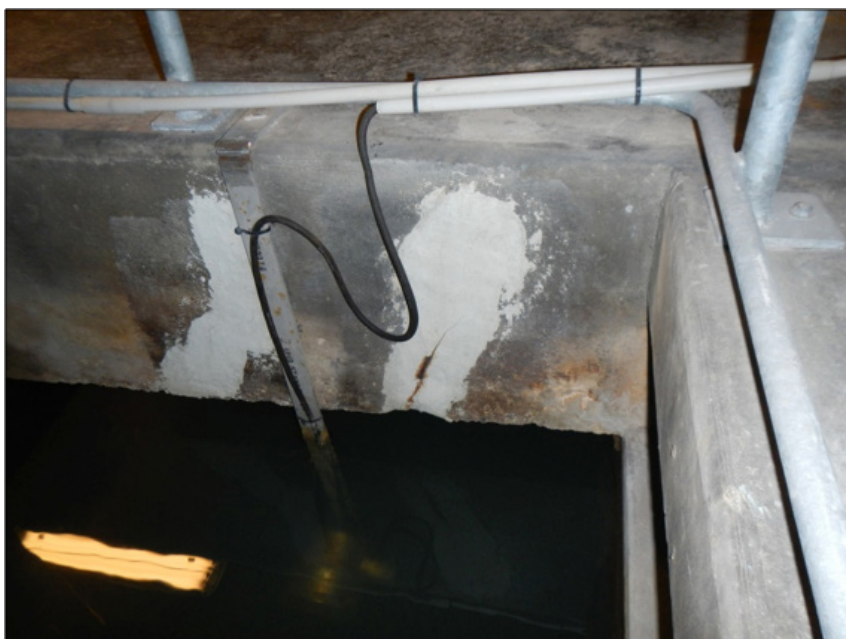
Figur 5-23 Eftersom armeringskorrosionsskadan har reparerats på ett felaktigt sätt, har korrosionen fortsatt. På sikt kommer även de nya lagningarna att falla av.

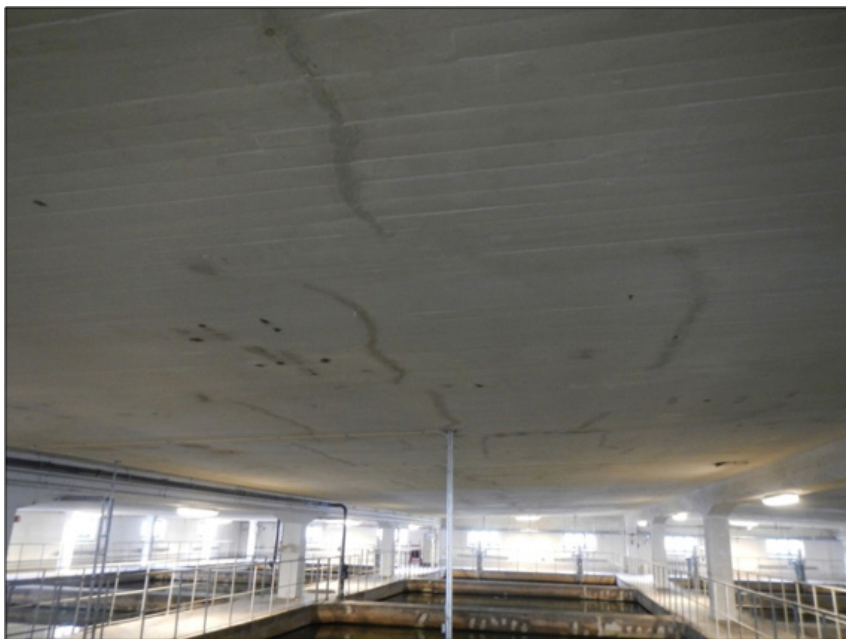
Figur 5-24 Sprickor och rostgenomslag i taket på ett vattenverk.

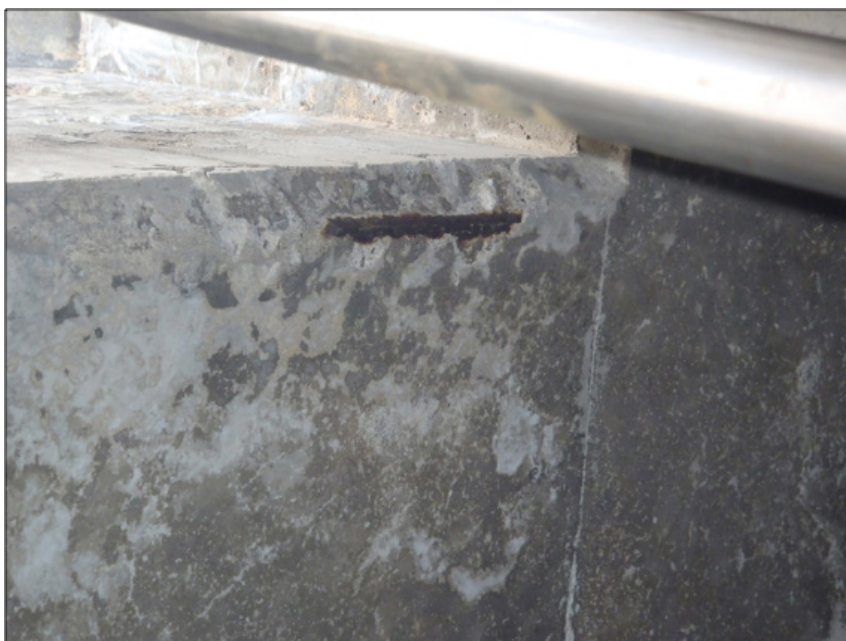
Figur 5-25 Armeringskorrosion på insidan av ett vattentorns reservoar. Troligen har armeringskorrosionen startats av att täcksiktet varit för litet vid gjutningen.

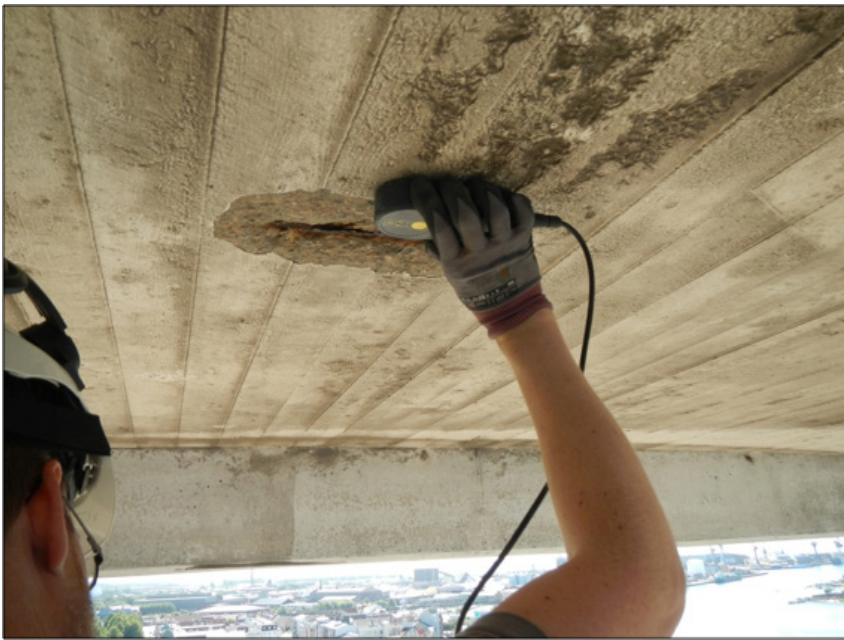
*Figur 5-26 Armeringskorrosion på undersidan av ett vattentorn. Armeringen har troligen rostet på grund av ett för tunt täckskikt i kombination med bristfälliga karbonatiseringshämmande åtgärder.*

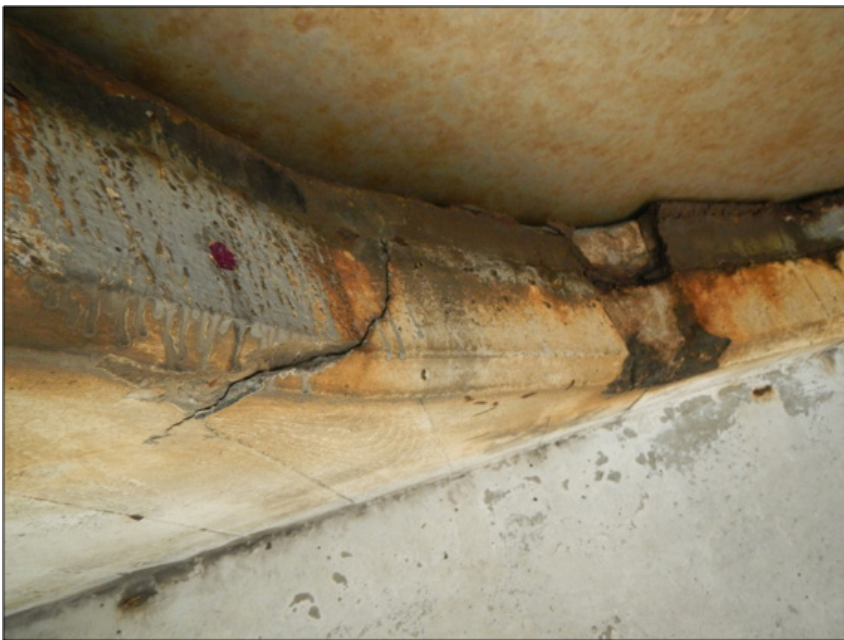
*Figur 5-27 Armeringskorrosion på undersidan av ett vattentorns reservoar. Betongbitar riskerar att falla ned och orsaka personsador. Dessutom kan konstruktionens bärighet vara i fara om inte omedelbara reparationer görs.*

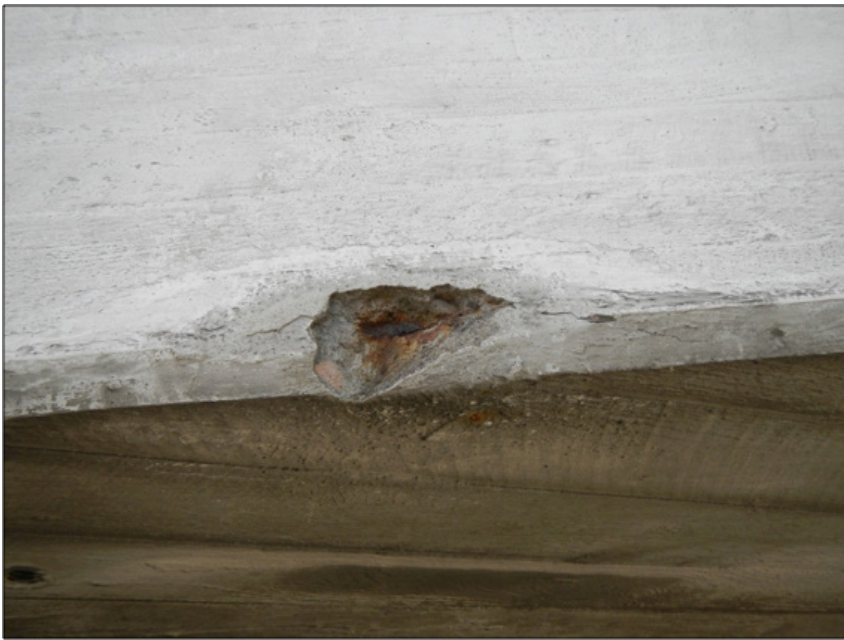
Figur 5-28 Armeringskorrosion på undersidan av ett vattentorns reservoar.

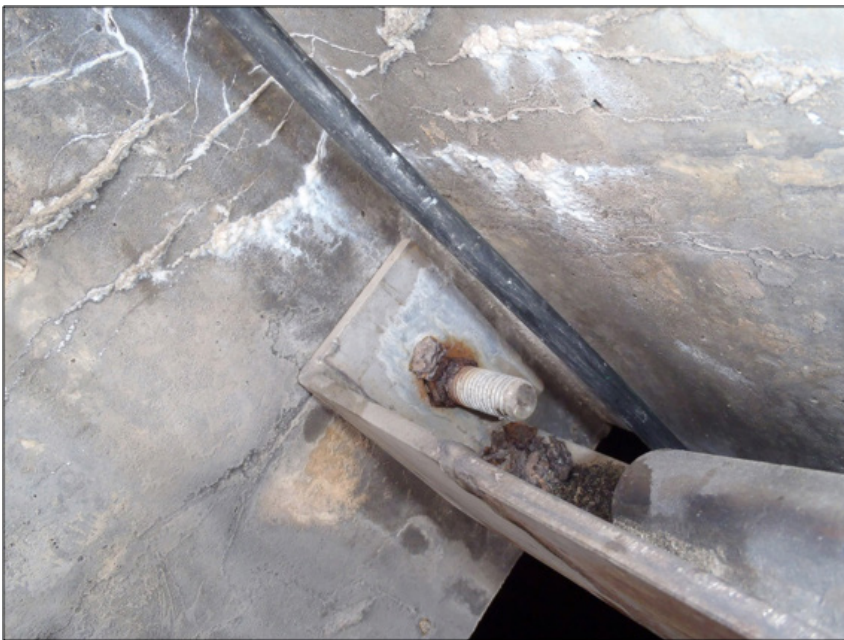
Figur 5-29 Sprickor med utfälld kalk i undersidan av takets insida på en vattenreservoar. Notera den rostiga muttern.

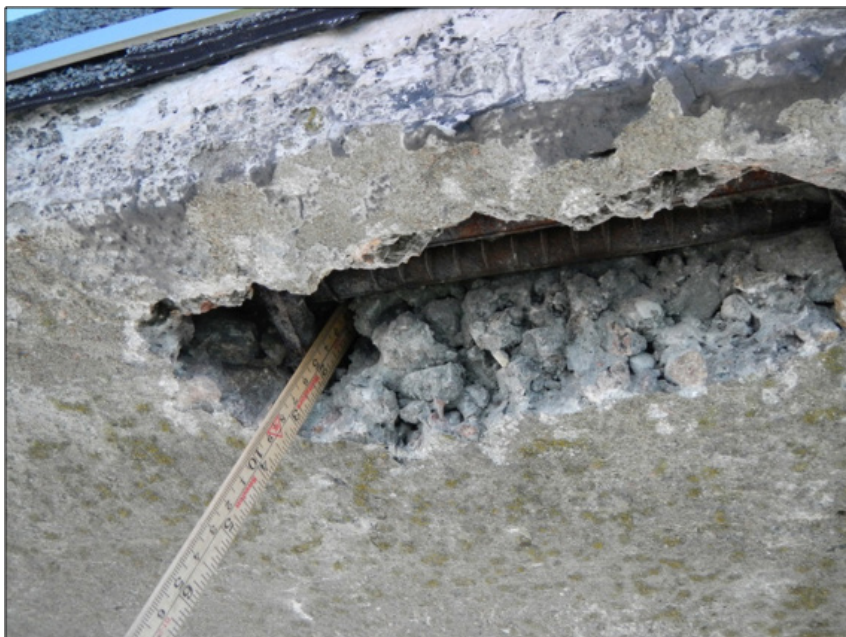
*Figur 5-30 Gjutsår på ett vattentorns utsida. En luftficka har bildats under gjutningen av betongen. Armeringsjärnen riskerar att börja rosta då det inte finns någon betong som skyddar dem.*

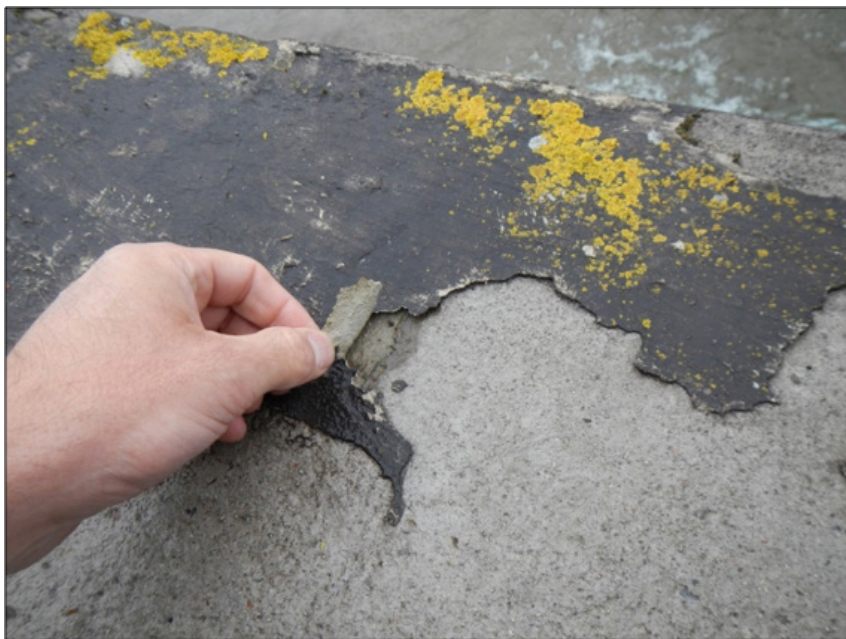
Figur 6-1 Epoxibeläggning applicerad på betongen runt om ett långsamfilter. En felaktig/felaktigt lagd beläggning kan försämra betongens beständighet.

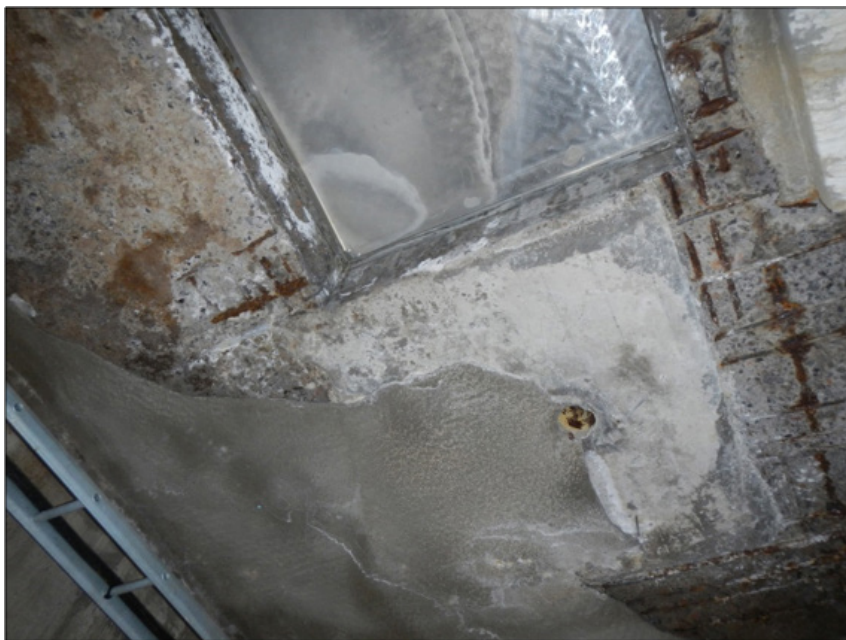
Figur 6-2 Armeringskorrosionsskador som inte förarbetas och lagas på ett fackmannamässigt sätt innan sprutbetongen applicerades, resulterar i att betonglagningen fallit ned då reparationsbetongen saknar vidhäftning mot underlaget.

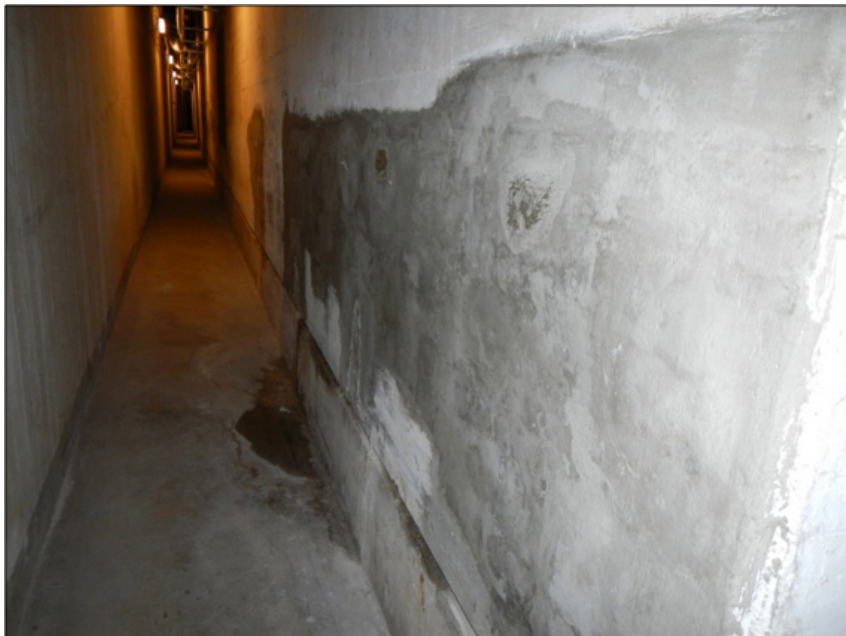
*Figur 6-3 På den torra sidan av en bassäng har armeringskorrosion gjort att det täckande betongskiktet har spjälkats av. Skadan har lagats genom att försöka hindra vatten att tränga ut från betongytan genom att applicera en vattentät produkt på utsidan. Betongen runt armeringsjärnen har inte rensats och armeringsjärnen har inte kompletterats vilket gör att rostangreppet fortsätter och lagningen kommer att falla av.*

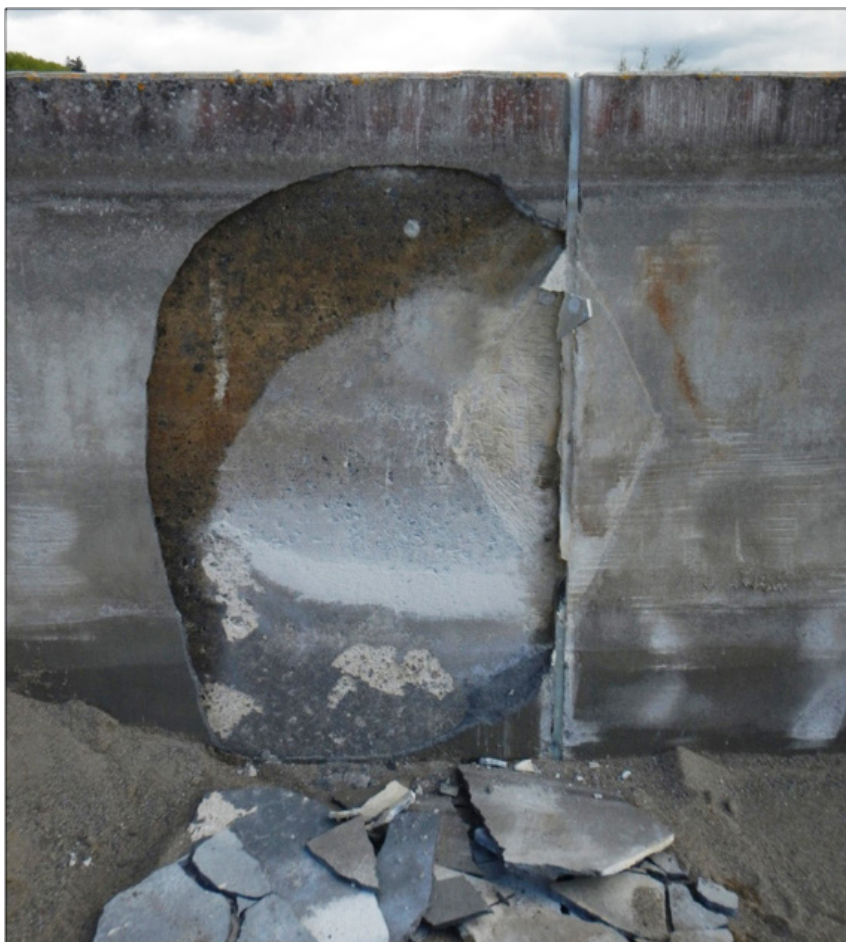
Figur 6-4 Långsamfilterbassäng som putsats invändigt. Vidhäftningen har inte varit tillräcklig så putsen lossnade när bassängen tömdes på vatten.
