# Vegetationsetablering i rötslam vid efterbehandling av sandmagasin

| <b>Rapportens titel:</b> | Vegetationsetablering i rötslam vid efterbehandling av sandmagasin. |
| <b>Title of the report:</b> | Establishment of vegetation in sewage sludge used in dry cover treatment of mine tailings. |
| <b>Projektets namn:</b> | Efterbehandling av sandmagasin med rötslam och vegetationsetablering. |

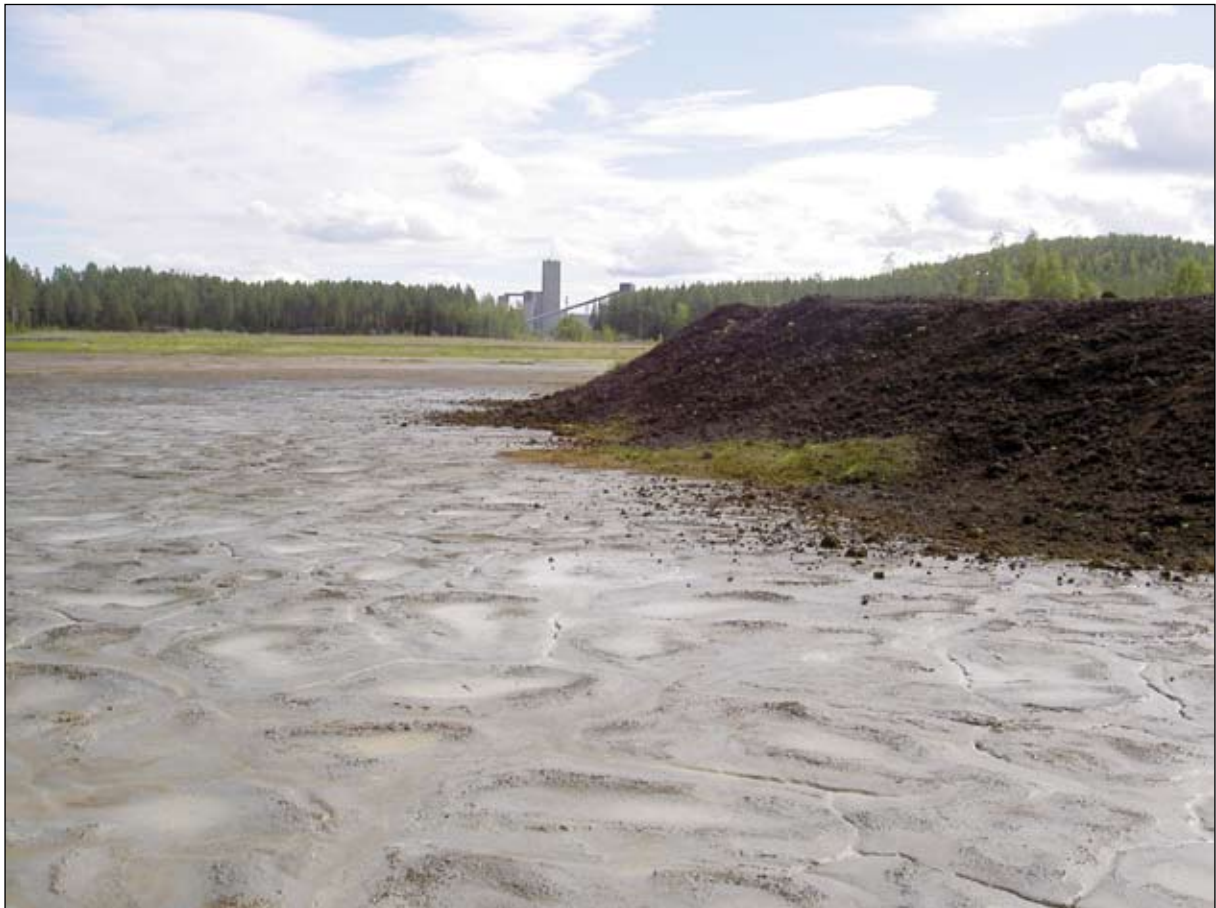
Röttslam utlagt på anrikningssandsmagasinet Gillervattnet, Boliden. På bilden syns kanten av en försöksruta som består av tre lager täckmaterial: röttslam, flygaska och röttslam (s.k. "sandwich"-modell). Anrikningsverket syns i bakgrunden. Foto: Clara Neuschütz

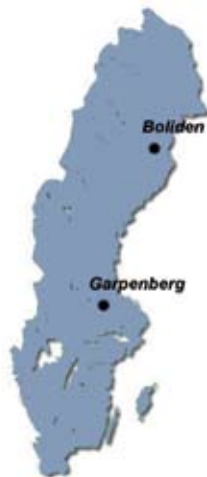
gjordes en översiktlig florainventering av två ytor. Dels inventerades en höjd bredvid anrikningssandsdeponin Gillervattnet vid Boliden, där rötslam deponerats under ett par år innan inventeringen utfördes, och dels inventerades den nordvästra delen av Lilla Bredsjömagasinet, en deponi för anrikningssand vid Garpenberg, som under en period

av 30 år har täckts av ett tunt lager av slam från ortens reningsverk. Dessa två lokaler är markerade på kartan. Inventeringarna gjordes vid ett tillfälle på vardera plats, i juli 2002.

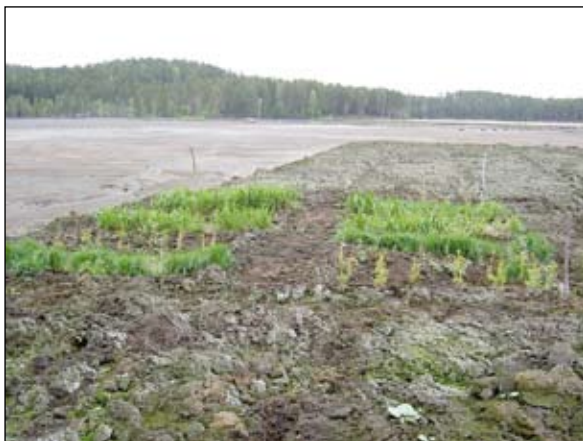
Figur 4-1a Ruta med växtetablering i täckskikt av rötslam 1 år efter etablering på Giller-vattnet, Boliden. Foto: Clara Neuschütz.

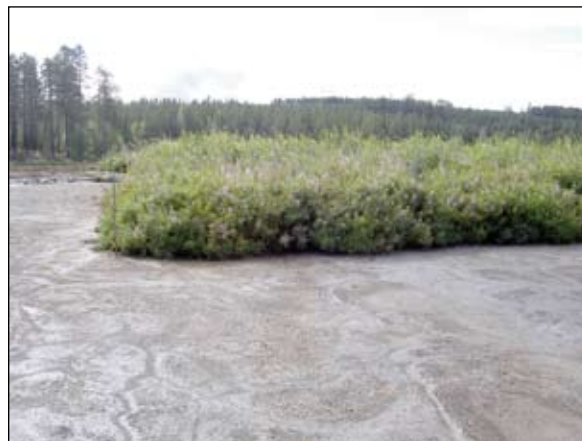
Figur 4-1b Täckskikt av rötslam som inte rensats från ogräs 3 år efter utlägg. Foto: Clara Neuschütz.

- Vid torr väderlek kan tunna skikt av rötslam torka ihop varvid stora sprickor bildas ned till underlaget. Därför bör tjockleken på ett täcksikt av rötslam vara åtminstone 50 cm.
