Att säkerställa täthet och kvalitet hos skarvar i PE-ledningar

*Gunnar Bergman
Thomas Blomfeldt*

Rapportens titel:	Att säkerställa täthet och kvalitet hos skarvar i PE-ledningar
Title of the report:	To ensure tightness and quality of joints in polyethylene piping
Författare:	Gunnar Bergman, Bergman Polymer Corrosion AB; Thomas Blomfeldt, Swerea KIMAB AB
Rapportnummer:	2014-15
Antal sidor:	66
Sammandrag:	Rapporten kartlägger och analyserar olika tähetsprovningss procedurer varvid svällningseffekter i PE-materialet särskilt har studerats. Med digitalröntgen i kombination med ultraljud och mikrovågstekniker är det möjligt att på ett oförstörande sätt säkra skarvarnas kvalitet i en ny ledning.
Abstract:	The report identifies and analyzes different leak-proof pressure testing procedures wherein the swelling effects in the PE material have been specifically studied. With digital radiography combined with ultrasound and microwave NDT-techniques it is possible to secure the quality of the joints in a new piping.

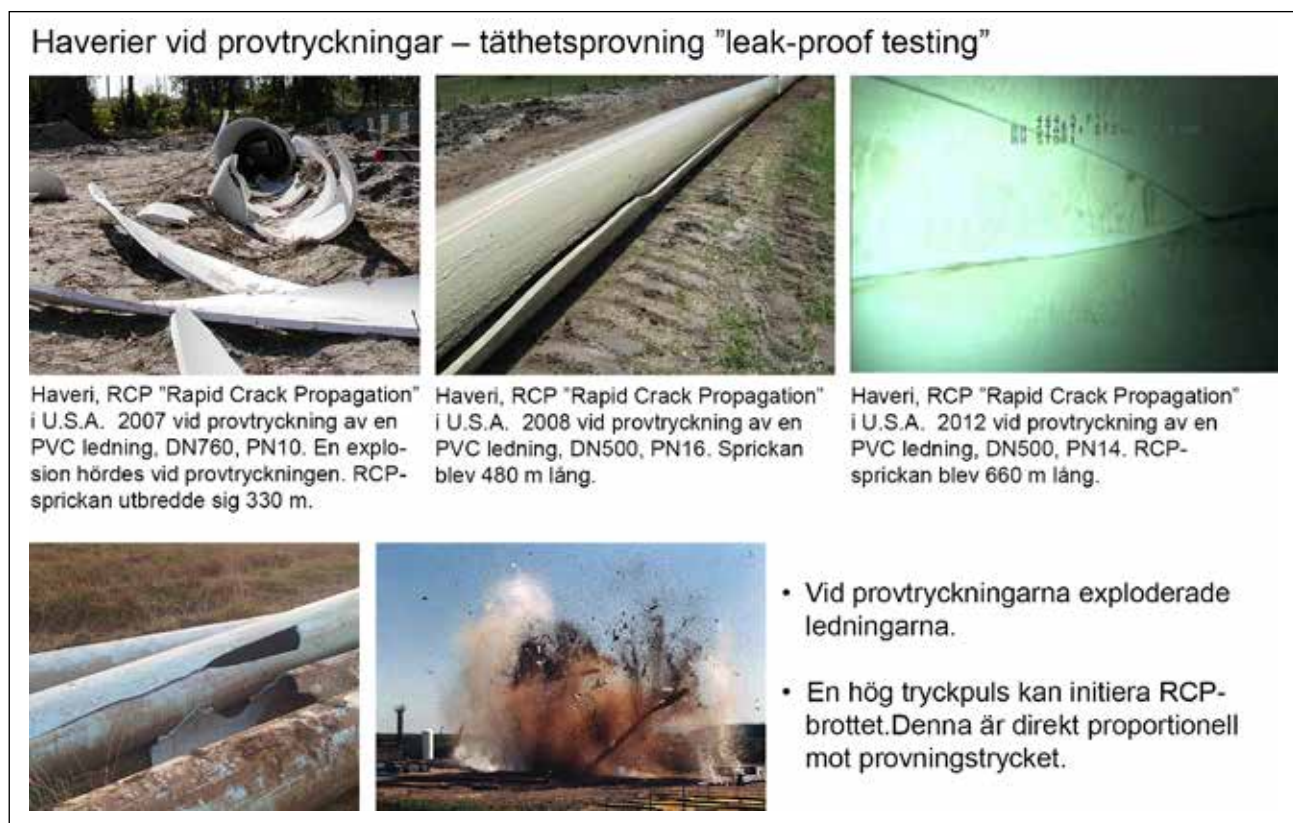
Figur 3.1.1 Några fall av RCP-brott som inträffat på senare tid vid provtryckning av grova PVC-vattenledningar i U.S.A. Ledningsdelarna som provtrycktes blev totalt förstörda. Sprickorna i respektive fall varierade i längd mellan 330 m och 660 m (3).

kar/påverkar/samverkar vid uppkomst av RCP-brott (1–3). Den största risken föreligger om någon detalj hastigt brister så att det blir ett kraftigt tryckslag i ledningen. Om trycket då överstiger ett visst kritiskt tryck, kan RCP-brott uppkomma. Tryckslagets storlek blir direkt proportionell mot det provtryckningstryck som används. I U.S.A. sker provtryckningen vanligtvis enligt ASTM F2164, varvid trycket kan uppgå till 1,5 x PN. Temperaturen inverkar också på riskerna. En lägre temperatur ökar risken för RCP-brott och uppträder vanligen endast under en viss kritisk temperatur. Risken ökar också med sprödheten hos materialet, med förekomsten av spänningskoncentrationer i form av exempelvis repor (4). Risken ökar också med andelen luft i ledningen (3). RCP-brott är ett brottmekaniskt fenomen och kan därför i princip uppkomma i alla typer av material. RCP-brott kan uppkomma i PE-ledningar men synes vara sällsynta. Enligt Palermo (5) har moderna PE-material, som är av så kallad bimodal typ, ca 6–10 ggr högre kritiskt tryck för RCP-brott vid 0 °C och luft, än PE-material av unimodal typ. För ledningar av styv PVC, som har en lägre brottseghet jämfört med PE-material, finns å andra sidan betydligt fler fall av katastrofala haverier rapporterade. Figur 3.1.1 visar några fall av RCP-brott som inträffat på senare tid vid provtryckning av grova PVC-vattenledningar i U.S.A. Ledningsdelarna som provtrycktes blev totalt förstörda. Sprickorna i respektive fall varierade i längd mellan 330 m och 660 m.

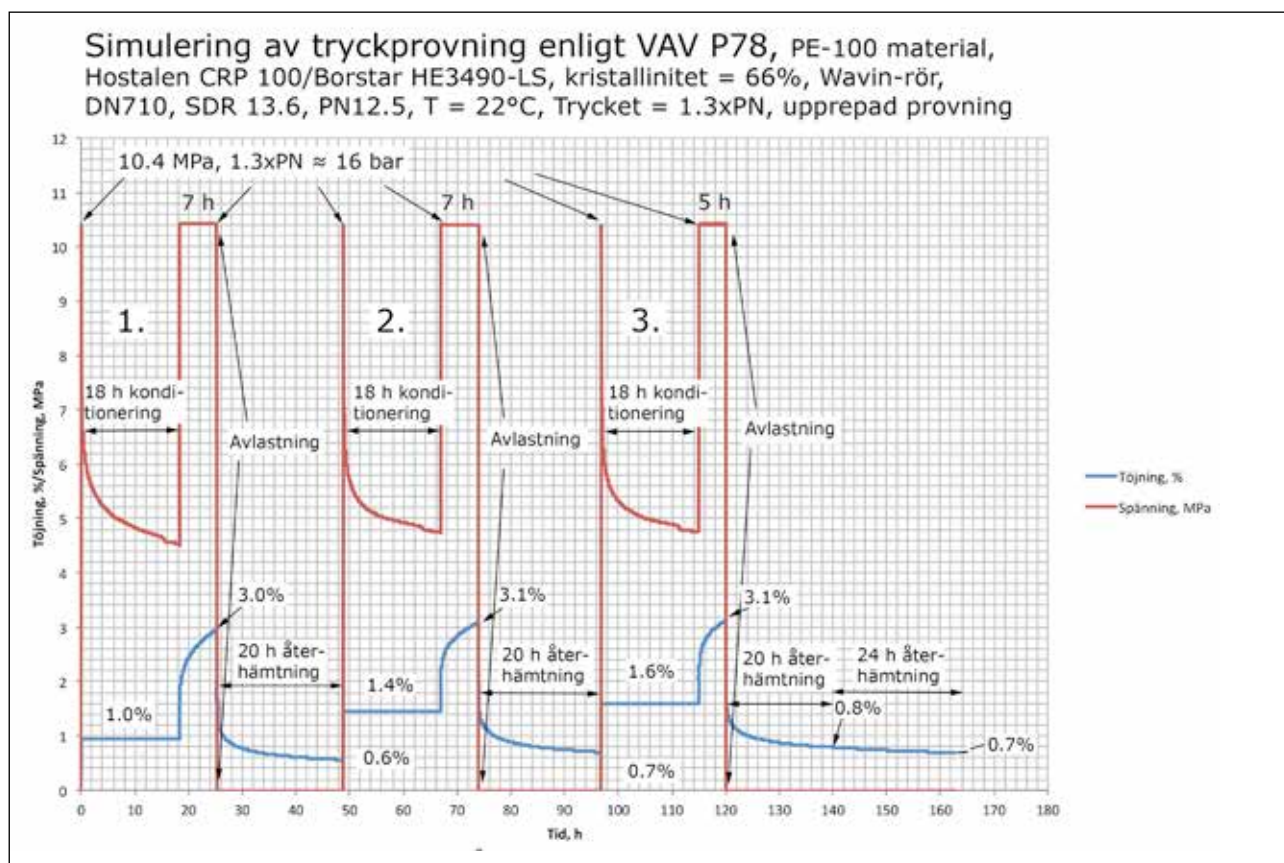
Figur 3.2.3 Spänningar och töjningar vid provtryckssimulering av Norrvattens Norrtäljeledning enligt VAV P78 med trycket 1,3 x PN i händelse av att man i de två första provtryckningarna får underkänt och godkänt först vid den tredje provtryckningen.

Figur 3.2.3 visar resultatet vid en provtryckssimulering av Norrvattens Norrtäljeledning enligt VAV P78 med trycket 1,3 x PN i händelse av att man i de två första provtryckningarna får underkänt och godkänt först vid den tredje provtryckningen, dvs visar inverkan av på varandra följande upprepade provtryckningar. Den sammanlagda tiden av belastning och återhämtning under total avlastning var 73 respektive 84 h. Intressant att notera är att den permanentade deformationen från en tidigare provtryckning inte ackumuleras/adderas i någon nämnvärd utsträckning vid upprepade på varandra efterföljande provtryckningar. I detta fall blev den permanentade deformationen efter tre provtryckningar 0,7 %, dvs rörets dimensionen ändrades från DN 710 till DN715.

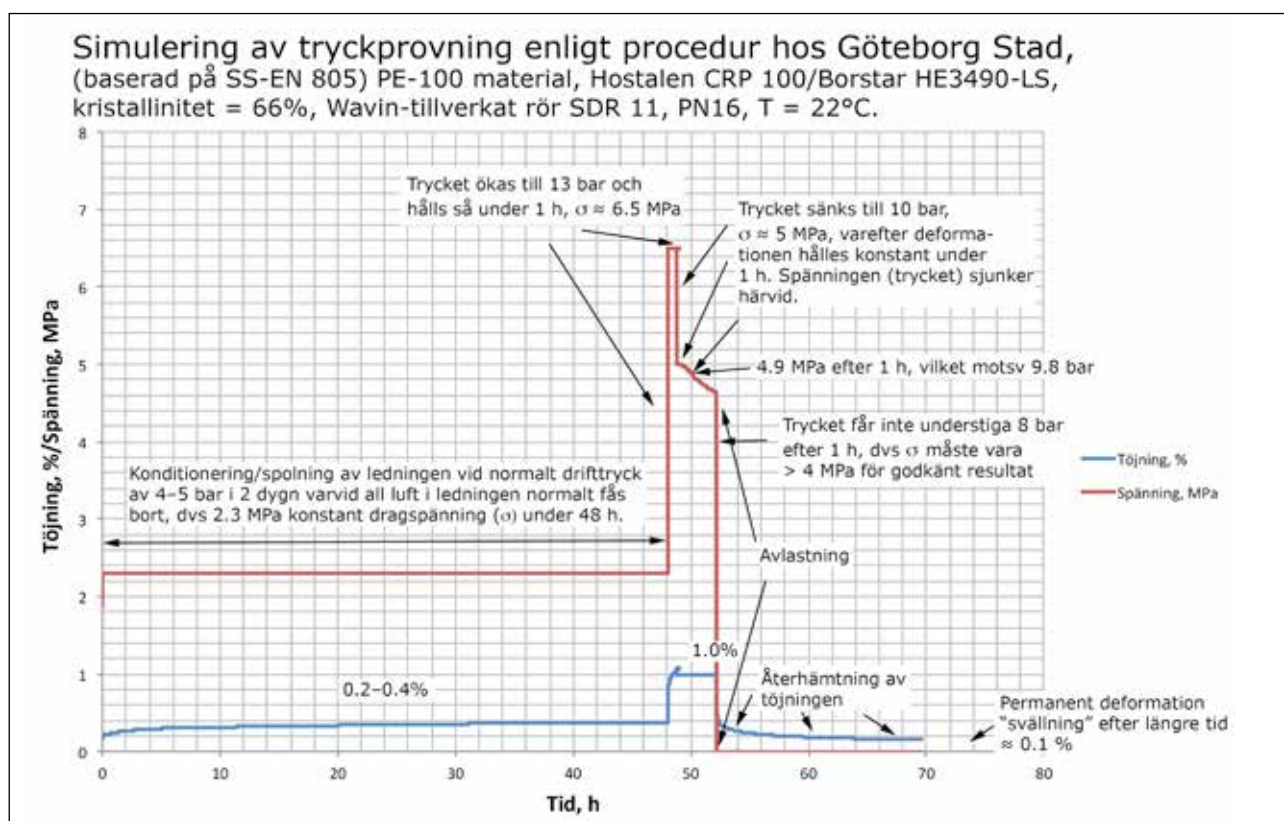
Figur 3.2.4 Spänningar och töjningar vid en simulering av en provtryckning i enlighet med den procedur som tillämpas vid Göteborg Stad.

uppgift har man mycket länge använt sig av den aktuella proceduren och erfarenheterna är mycket goda. Provtryckningen går till på följande sätt. Ledningen konditioneras genom spolning vid normalt drifttryck av 4–5 bar under två dygn varvid all luft i ledningen normalt fås bort, dvs rören utsätts för en konstant dragspänning i omkretsled av 2,3 MPa. Härvid får man en töjning (svällning) i materialet som ökar från 0,2 till 0,4 %. Härfter ökas trycket till 13 bar och hålls så under 1 h, dvs ringspänningen hålls vid 6,5 MPa. Sen sänks trycket till 10 bar varefter deformationen hålles konstant under 1 h. Härvid sjunker trycket till följd av spänningsrelaxation, men endast till ca 9,8 bar. Kravet för godkännande är att trycket inte får understiga 8 bar. Töjningen i materialet är innan avlastningen 1,0 %. Vid avlastningen minskar den elastiska töjningen på ca 0,6 % momentant och den viskoelastiska gradvis med tiden till en permanentad deformation av endast ca 0,1 %.

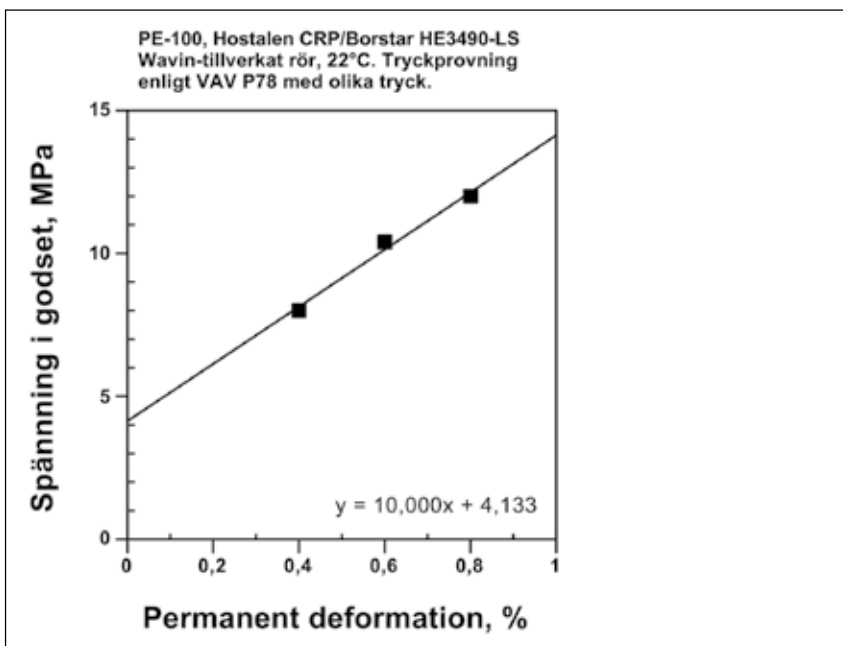
Figur 3.2.6
Uppskattad permanent deformation som funktion av spänningen i godset hos ett PE-100, Hostalen CRP 100/Borstar HE3490-LS, Wavin-tillverkat rör vid 22 °C efter provtryckning enligt VAV P78 med olika tryck, 1,0 x PN, 1,3 x PN och 1,5 x PN.

Figur 3.2.6 visar att den permanenta deformationen efter provtryckning av en PE-100 ledning enligt VAV P78 vid olika tryck ökar linjärt med dragspänningen i rörväggen men endast över en viss spänningsnivå av ca 4,1 MPa. Under denna spänning predikterar diagrammet att ingen permanent deformation erhålls, dvs om trycket vid en provtryckning enligt VAV P78 är lägre än 8 bar hos en SDR 11 ledning eller lägre än 5 bar i en SDR 17 ledning erhålls inga kvarstående effekter av svällning.

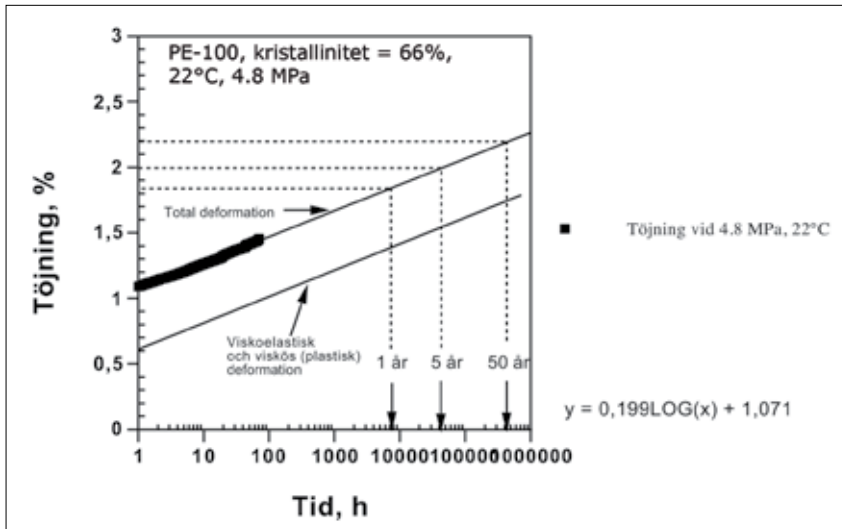
Figur 3.2.8

Predikerad töjning som funktion av belastningstiden vid en konstant dragspänning av 4,8 MPa motsvarande trycket 0,6 x PN hos PE-100-material Hostalen CRP 100/Borstar HE3490-LS i Wavin-rör DN710, SDR 13,6, PN12,5 vid 22 °C. Den permanenta deformationen på 0,4 % som uppkom vid provtryckningen är inte medtagen i kurvorna utan skall adderas om svällningseffekter skall utvärderas.

Genom att använda temperatursambandet för krypkompliansen enligt Nitta och Maeda (7) kan den predikterade töjningen vid 22 °C enligt figur 3.2.8 enkelt transformeras till 12 °C, varvid krypuppförandet blir enligt Figur 3.2.13. Svällningen vid 5 års drift kan då predikteras till 1,8 %, men som efter avlastning sjunker till ca 1,4 %. Till detta kommer ca 0,3 % permanent deformation från provtryckningen, dvs totalt 1,7 %. Således kan man räkna med att det 5 år gamla DN710-röret har en ytterdiameter av ca 722 mm vid en reparation, om ledningen kontinuerligt använts vid ett inre tryck av 0,6 x PN, dvs i detta fall vid 7,5 bar.

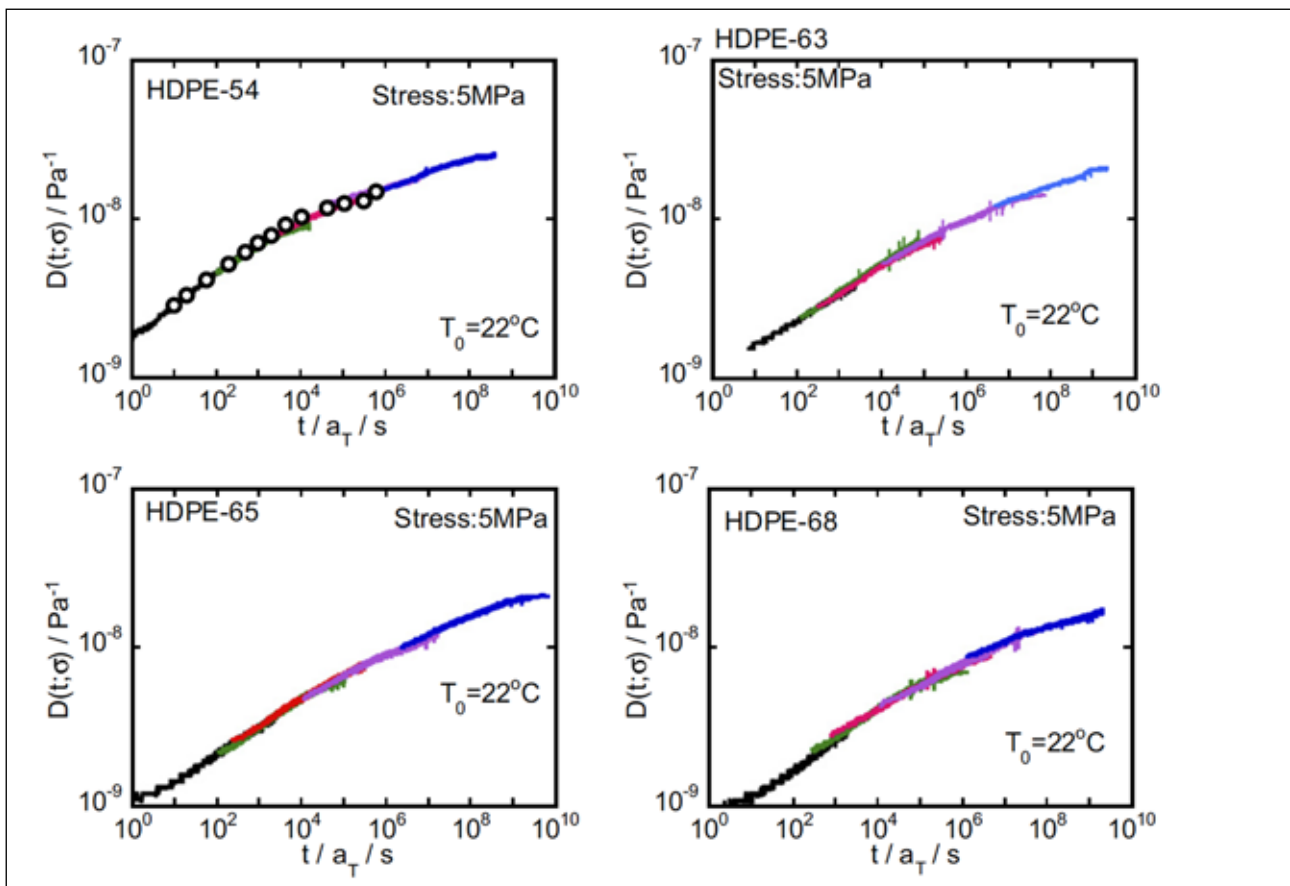
Figur 3.2.9 Masterkurvor för krypkompliansen hos HDPE-material av olika kristallinitet vid en referenstemperatur av 22 °C och en dragspänning av 5 MPa (7).

vattnet varit betydligt lägre än 22 °C, varför uppgifter skulle behövas som beskriver hur temperaturen inverkar på krypförloppet. En sökning i litteraturen gav vid handen att de japanska forskarna Nitta och Maeda publicerat resultat som visar inte bara temperatursambandet för krypkompliansen hos aktuella PE-material utan även hur materialets kristallinitet inverkar på kryppförändret (7), Figurerna 3.2.9–3.2.12.

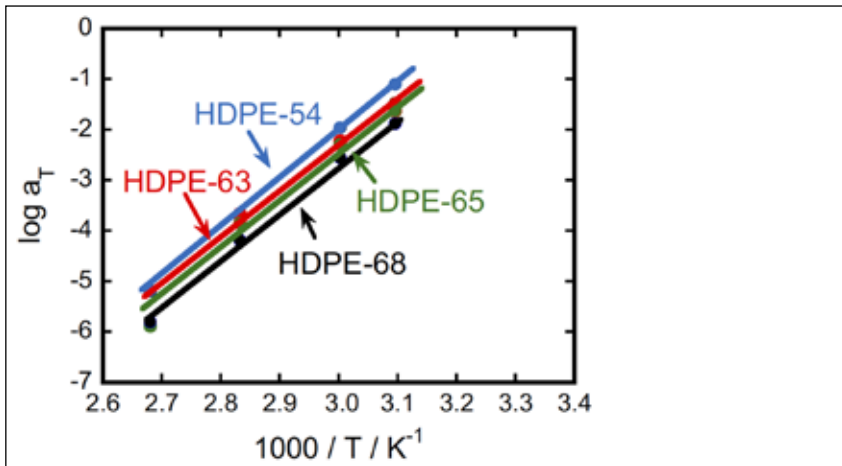
Figur 3.2.10
Skiftfaktorn för temperatur som funktion av inversen av den absoluta temperaturen hos HDPE-material med olika kristallinitet vid krypning med en konstant dragspänning av 5 MPa (7).

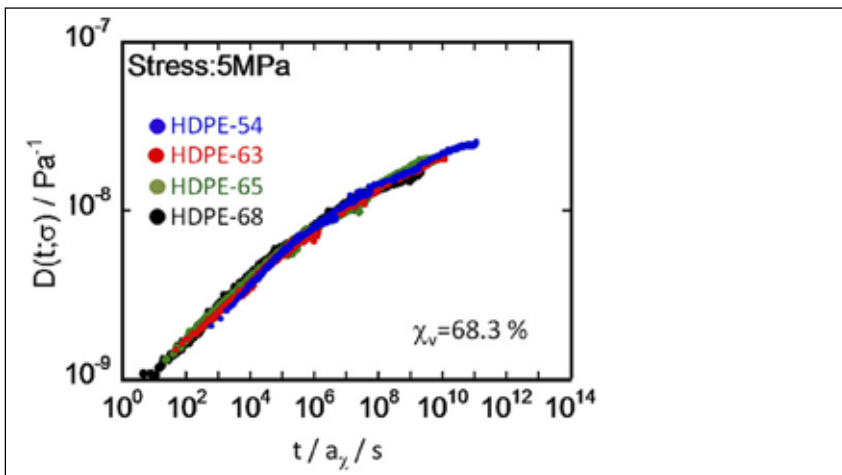
Figur 3.2.11
Masterkurva av krypkompliansen vid 22 °C och 5 MPa för kristalliniteten. Referenskristalliniteten har valts till 68,3 % (7).

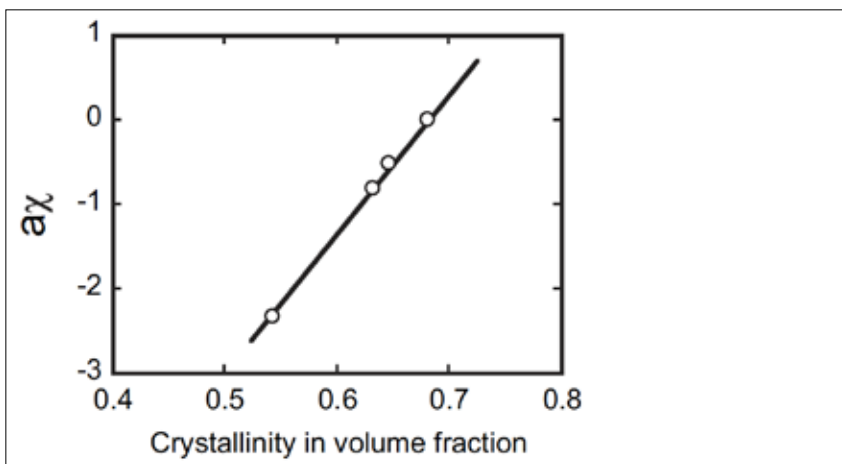
Figur 3.2.12
Skiftfaktorn för kristalliniteten som funktion av kristalliniteten som volymfraktion hos HDPE-material vid krypning under en konstant dragspänning av 5 MPa (7).

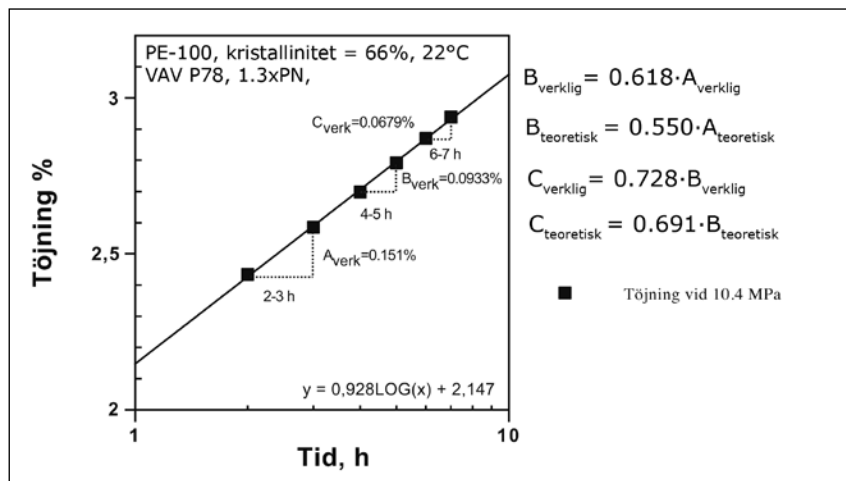
Figur 3.1.16

Figur 3.2.16 visar töjningen som funktion av belastningstiden vid enaxlig krypbelastning av en provstav i laboratoriet med en dragspänning av 10,4 MPa för att simulera en provtryckning av en PE-100 ledning enligt VAV P78 med trycket 1,3 x PN vid 22 °C efter konditionering 18 h. Töjningsökningarna, motsvarande volymökningarna i ledningen, mellan 2:a och 3:e timmen (A), 4:e och 5:e timmen (B) och mellan 6:e och 7:e timmen (C) har indikerats. Resultaten visar att det föreligger en viss avvikelse mellan det verkliga kryppufförändret och det teoretiska logaritmiska sambandet som antas enligt VAV P78. I verkligheten var förhållandet mellan töjningsökningarna B och A lika med 0,618 dvs 12 % högre än det som förutsatts

vid logaritmiskt samband enligt P78. Motsvarande värde för C var ca 5 % högre. Sålunda kan man inte utesluta att en sådan olinjäritet möjligen skulle kunna medföra att en ledning inte blir godkänd vid provtryckningen trots att den är tät. Detta förorsakar dock sällan några större problem annat än att man får utföra provtryckningen ytterligare en gång. Vanligen upprepas nämligen provtryckningarna tills ledningen blir godkänd.

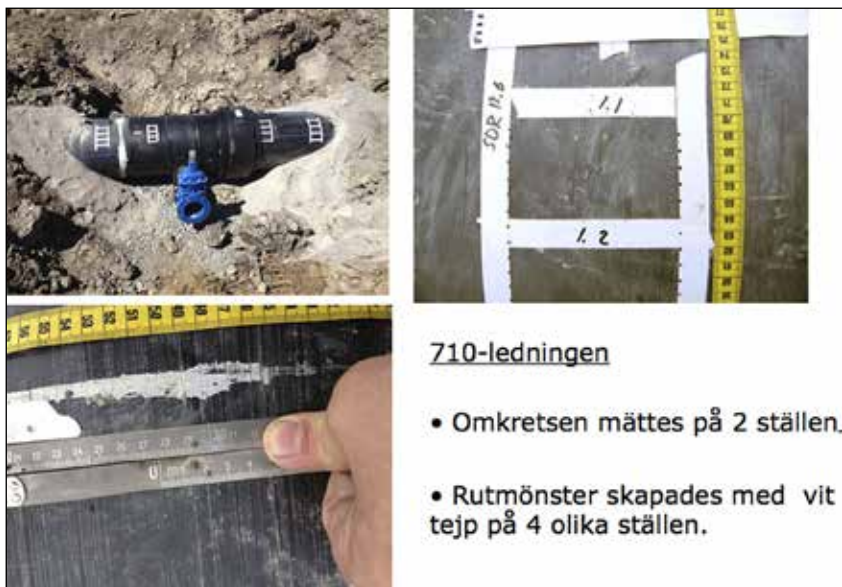
Figur 3.3.1 Bilder tagna i gropen där svällningsmätningarna skulle göras i samband med provtryckningen av DN710-ledningen. Omkrets-förändringen mättes dels med måttband dels genom fotografering av ett pålagt rutmönster.

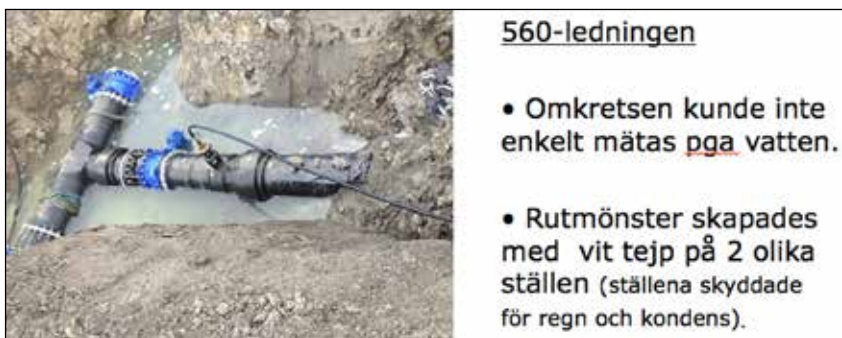
Figur 3.3.2 Bild visande gropen där svällningsmätningarna skulle göras i samband med provtryckningen av DN560-ledningen.

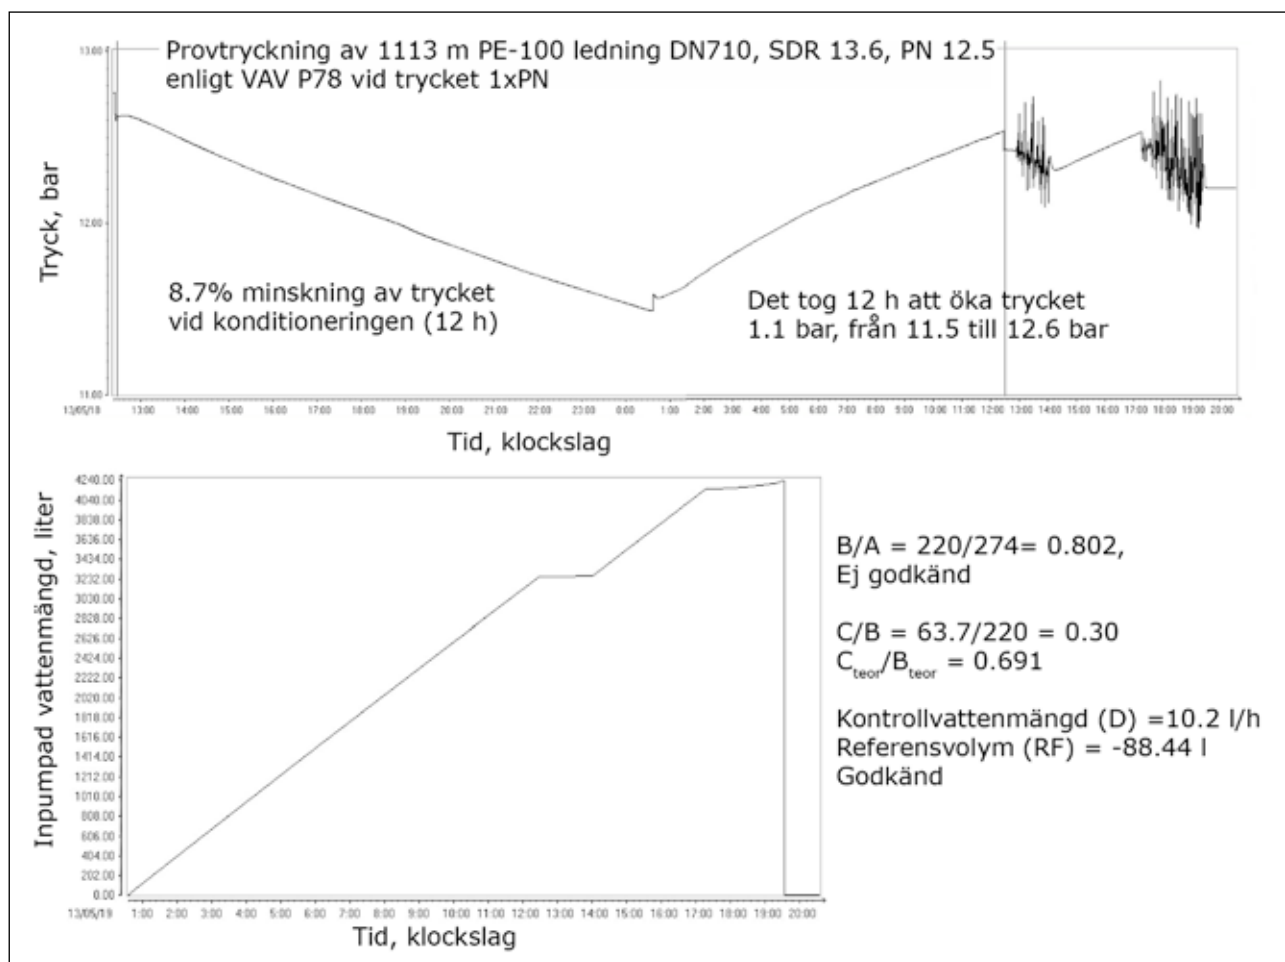
Figur 3.3.3 Resultatet av provtryckningen av den 1 113 m långa DN710-ledningsdelen.

Figur 3.3.3 visar resultatet av provtryckningen av den 1 113 m långa ledningsdelen. Minskningen av trycket vid konditioneringen var endast 8,7 %. Detta förklaras av att det tog mycket lång tid att få upp trycket till 12,5 bar. Som en jämförelse kan nämnas att det tog hela 12 tim att öka trycket 1,1 bar från 11,5 till 12,6 bar då själva provtryckningen påbörjades. Volymen B blev 220 liter vilket var 69 liter för mycket för att godkännas. Provingen fortsatte därför till sju timmar. Volymen C blev då endast 63,7 liter av tillåtna 152 liter, varför ledningen kunde godkännas.

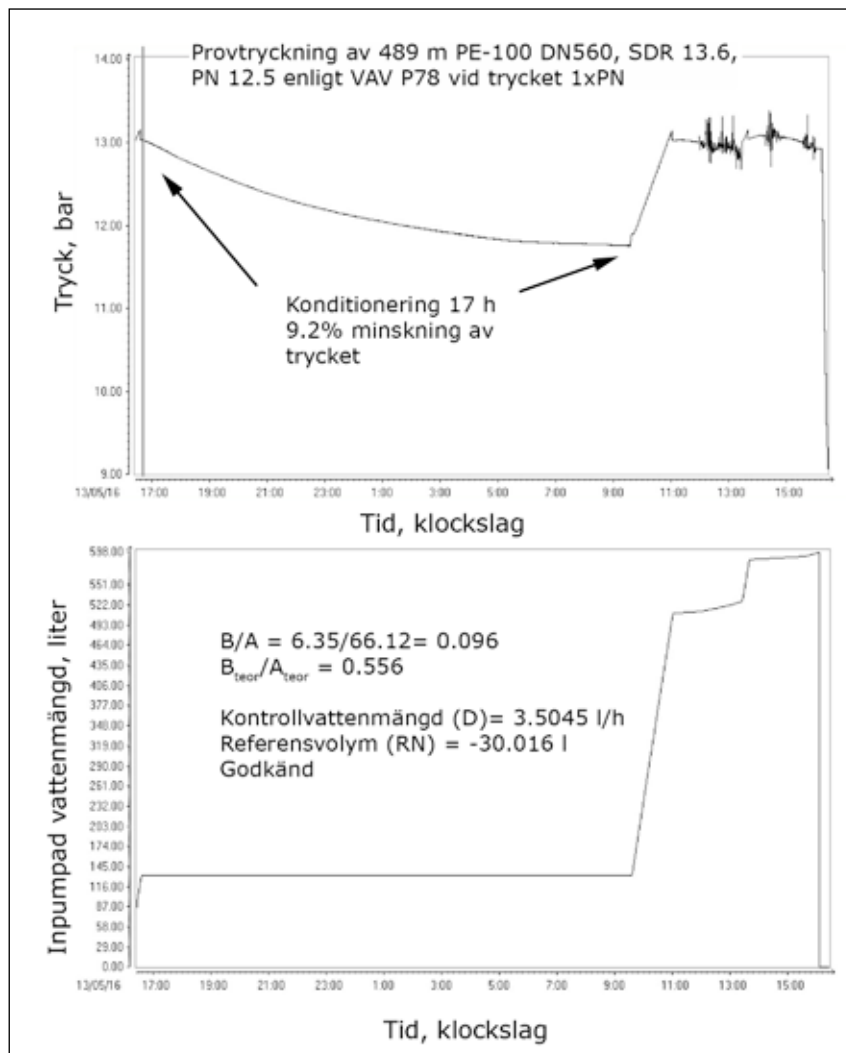
Figur 3.3.4 visar resultatet av provtryckningen av den 489 m långa ledningsdelen. Minskningen av trycket vid konditioneringen var även här ganska liten, endast 9,2 %, och förklaringen härtill torde vara densamma som tidigare indikerats. Volymen B var endast 6.35 liter jämfört med de 36,8 liter som teoretiskt väntades, dvs kvoten B/A var endast 0,096 mot det teoretiskt väntade 0,556 för logaritmisk krypning.

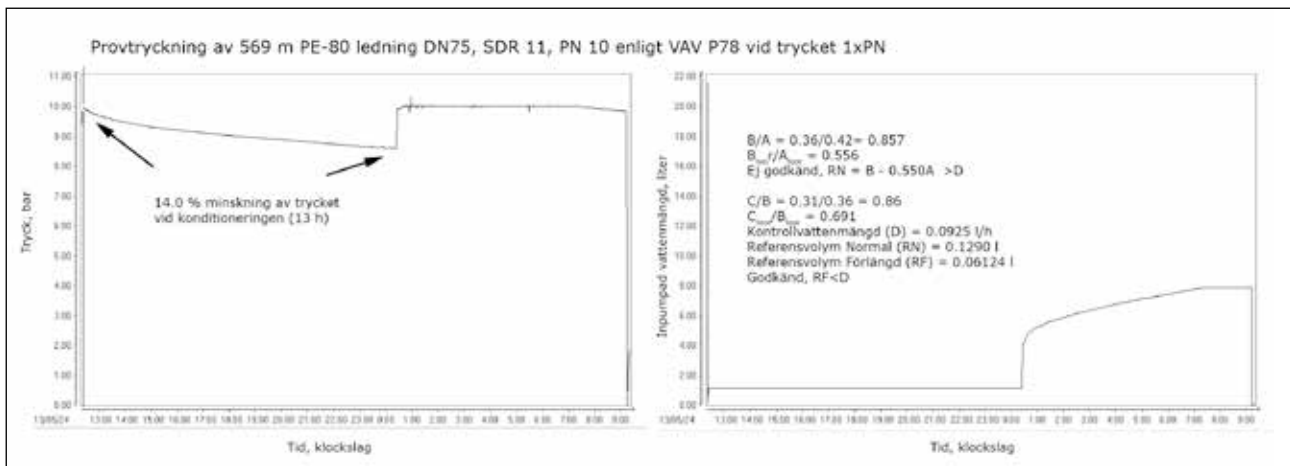
Figur 3.3.5 Resultat från provtryckningen av den 569 m långa PE-80 DN75, SDR 11, PN10 ledningen.

Figur 3.3.5 visar resultatet vid provtryckningen av den 569 m långa PE-80 DN75, SDR 11, PN10 ledningen. Minskningen av trycket vid konditioneringen var 14,0 %. Volymen B uppgick till 0,36 liter vilket var 0,129 l för mycket för att bli godkänd. Kvoten av B/A uppgick till 0,857. Vid den förlängda provtryckningen uppgick volymen C till 0,31 liter. Kvoten C/B uppgick till 0,86 vilket var något högre än det teoretiska värdet av 0,691. Referensvolymen vid den förlängda provningen uppgick till 0,06124 l, vilken var mindre än kontrollvattenmängden D, 0,0925 l/h. Ledningen kunde därför godkännas. Detta fall visar att det kan vara svårt att använda den aktuella provtryckningsproceduren enligt VAV P78 om ledningen är alltför liten eller kort. I sådana fall skulle det vara bättre att använda en metod enligt Göteborg Stad.

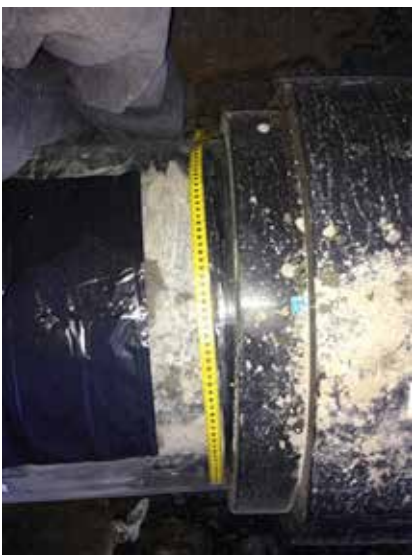
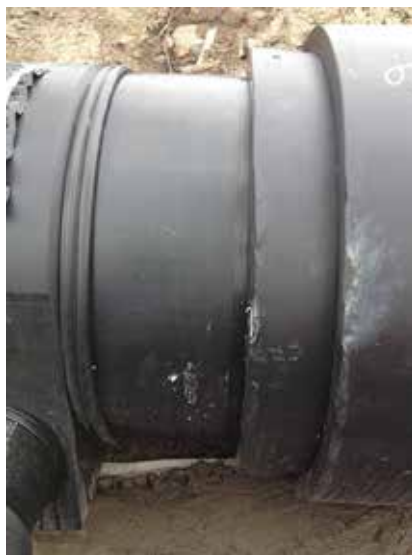
Figur 3.3.6

Påtaglig vinkelavvikelse kunde noteras i två av muffarna i groparna som lämnats för provtryckningen. Man önskar sig röntgensyn för att kunna kontrollera fogarnas kvalitet

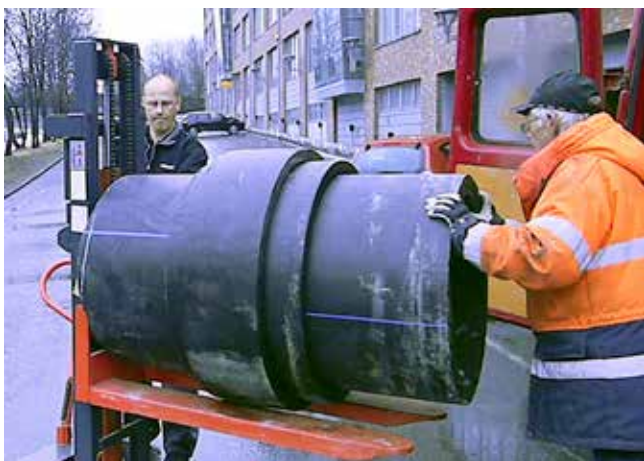
Figur 3.3.7
DN710 muff från Norrvattens Norrtäljeledningsprojekt som anlänt hos Inspecta Sweden AB för att inspekteras med digitalröntgning.

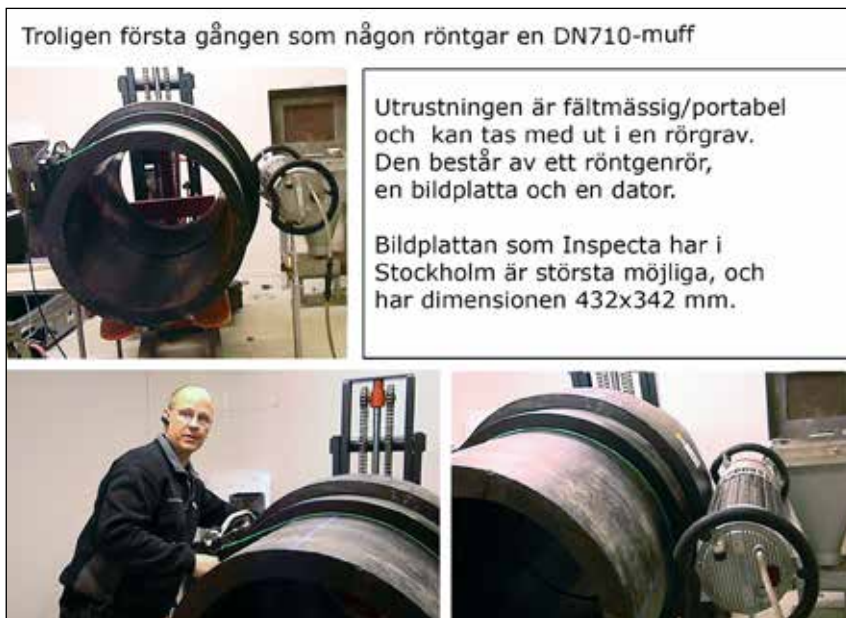
Figur 3.4.1.2

DN710 elektroskarvmuffen från Norrtäljeprojektet vid förberedelserna att undergå inspektion med digitalröntgning.

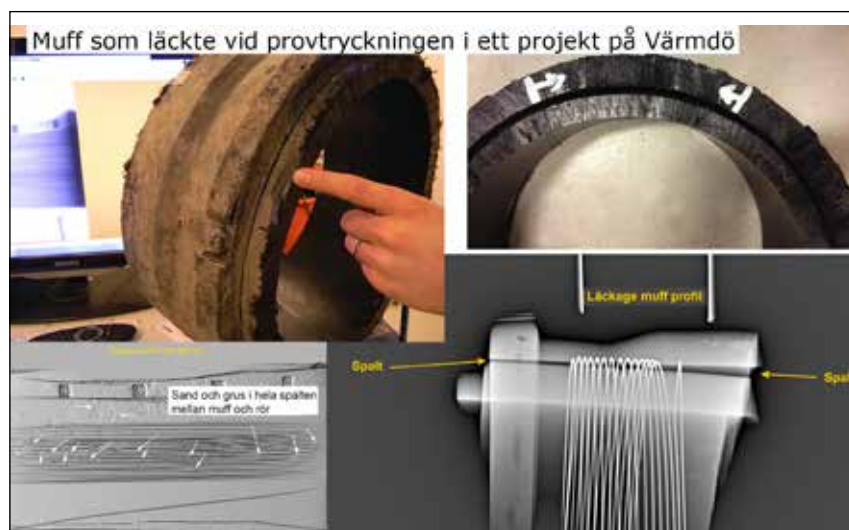
Figur 3.4.1.6 visar en DN250-muff som upptäcktes läcka vid en provtryckning i ett projekt på Värmdö. Muffen var av fabrikatet Durafuse, dvs från Staffordshire i Storbritannien. I genomskärning kunde man enkelt se att spalten mellan rör och muff syntes vara alltför stor. Även vid en okulär besiktning utvändigt kan man notera detta, men det är svårt eller knäppast möjligt att säga om det aktuella glappet medfört någon försämring av svetsen mellan muff och rör. Röntgenbilderna som togs i profil gav dock ett entydigt och klart svar. Det finns en spalt som sträcker sig utefter hela muffens längd över ett ganska brett område. Om muffen skulle ha röntgats ute i

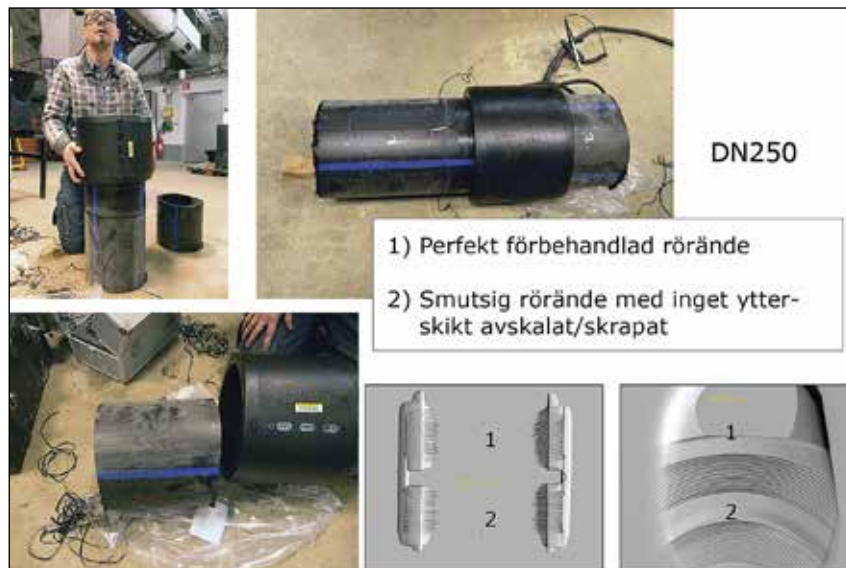
Figur 3.4.1.7 visar PE-100 DN250-rör som fogas med en elektrosvetsmuff. Änden hos det ena röret var perfekt förbehandlat med avskalning och spritning samt instuckat rakt och svetsad under i övrigt ideala förhållanden. Den andra röränden svetsades på samma sätt, men skrapades inte och gjordes heller inte ren.

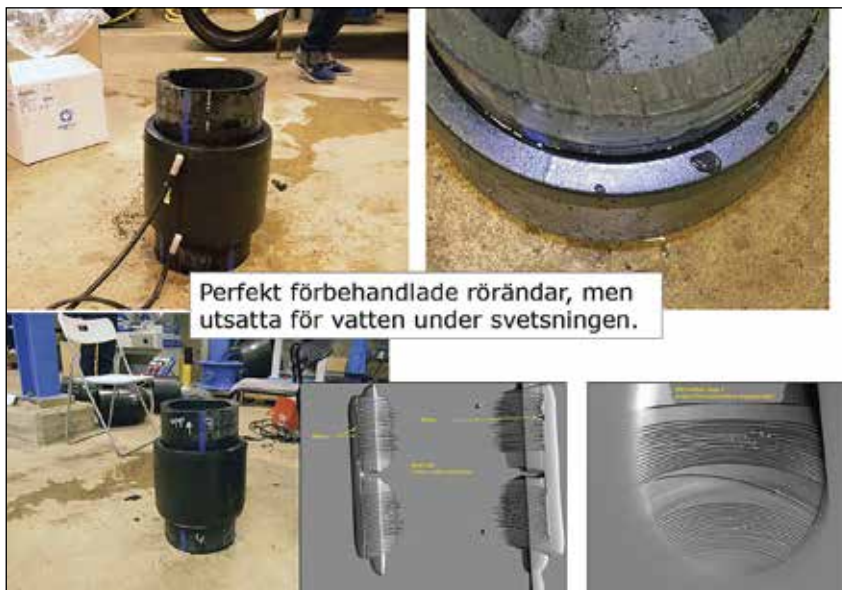
Figur 3.4.1.8 visar muffsvetsning med rörändar som var perfekt förbehandlade med avskalning/skrapning och spritning samt instuckna rakt och svetsade under i övrigt ideala förhållanden bortsett från att muffen utsattes utvändigt för vatten under svetsningen. Vid röntgningen av muffen kunde man konstatera att vattnet syntes ha gett upphov till viss blåsbildning i sammanfogningsskiktet mellan muff och rör. Figur 3.4.1.9 visar muffsvetsning med rörändar som också var perfekt förbehandlade men som utsattes för "brytning" under svetsningen, dvs utsattes för en viss vinkelavvikelse till följd av böjning. Röntgenstudierna av denna muff visade att svetsen inte

syntes ha påverkats negativt på annat sätt än att man kan konstatera att en viss vinkelavvikelse föreligger. Sådana fel kan vara betydelsefulla att upptäcka då de möjligen kan ge upphov till ogynnsamma och kanske också kritiskt höga spänningar i svetsen då ledningen sätts under tryck.

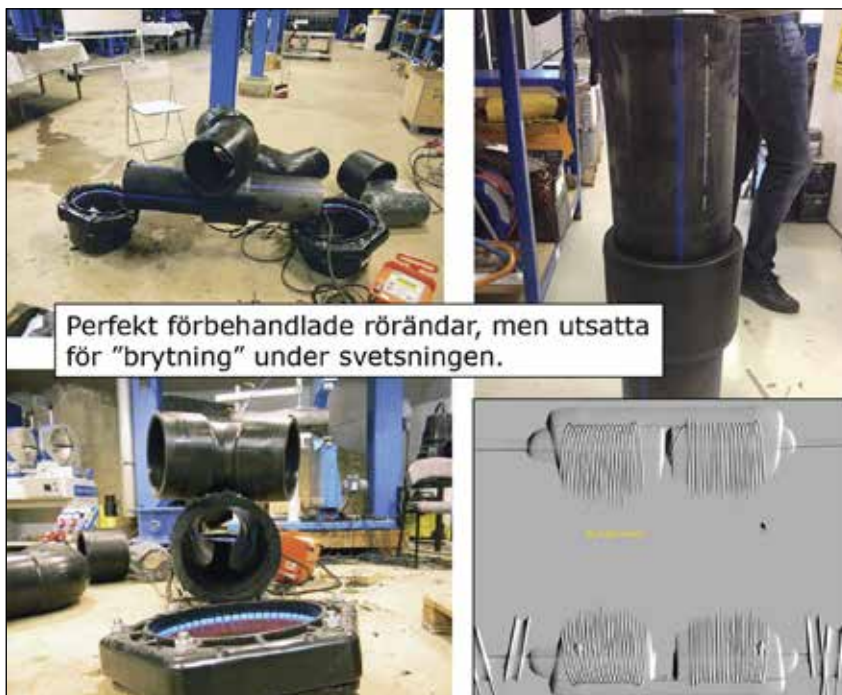
Figur 3.4.1.9

Muffsvetsning med rörändar som också var perfekt förbehandlade, men som utsattes för "brytning" under svetsningen, dvs utsattes för en viss vinkelavvikelse till följd av böjning.

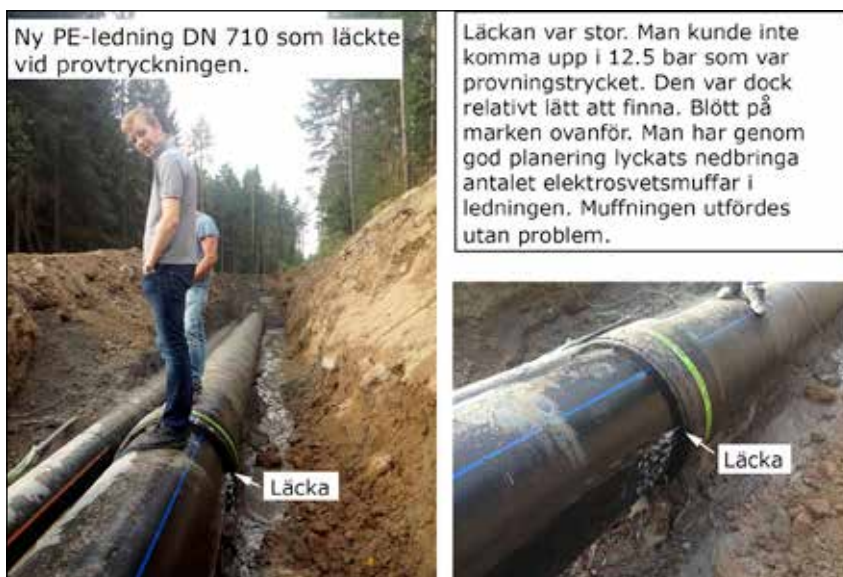
En PE-ledning, DN710, PN12.5 som grävts fram efter att den läckte vid en VAV P78 provtryckning med trycket 1,0 x PN. Turligt nog var läckan relativt stor varför den gick att hitta genom att det blev blött på marken ovanför ledningen.

Figur 3.4.1.10 visar en PE-100 ledning, DN710, PN12.5 som läckte vid provtryckningen. Man provtryckte enligt VAV P78 men med trycket 1,0 x PN. Man kunde inte komma upp i provtrycket 12,5 bar, varför man misstänkte att ledningen då läckte. Turligt nog var läckan relativt stor varför den gick att hitta genom att det blev blött på marken ovanför ledningen.

Om läckan skulle ha varit mindre hade den varit besvärligare att hitta, och om läckan vore tillräckligt liten skulle ledningen ändå kunnat bli godkänd eftersom ett visst läckage accepteras enligt VAV P78. Figur 3.4.1.11 visar resultatet från röntgningen av muffen. Det finns en spalt mellan rör och muff där materialet inte har smält samman. Röränden hade dock ingen nämnvärd toe-in, kritiska repor, otillräckligt instickningsdjup, smuts i fogen eller påtaglig avvinkling. Den uppkomna spalten kunde dock misstänkas ha uppstått till följd av en tydligt ovalitet hos röret. Spalten som medgivit läckan hade uppkommit där ovaliteten varit som störst och där skrapverktyget skrapat som minst. Enligt entreprenören hade det inte varit några problem att svetsa rören, utan tvärtom gått mycket bra. Det skulle ha blivit betydligt billigare att ha kvalitetssäkrat muffarna genom röntgning innan rörgraven lades igen än att upptäcka felet vid provtryckningen. De andra muffarnas status ur kvalitetssynpunkt vet man inget om. Kan de komma att läcka efter 2, 3, 5 års drift? De borde nog också ha röntgats för att få ett

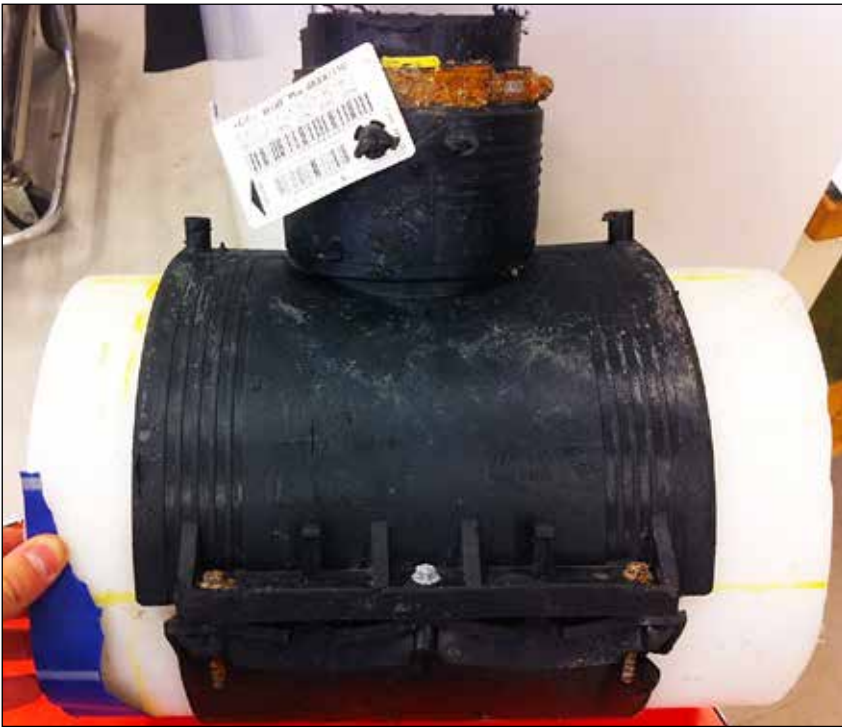
En sadelgren som efter ett okänt antal år upptäcktes läcka. Den var monterad på ett DN250 rör och hade ett avstick av DN110. Detaljen blev föremål för digitalröntgning.

Läckande sadelgren av okänd ålder monterat på ett rör med dimensionen DN250

Figur 3.4.1.13 visar en sadelgren som efter ett okänt antal år upptäcktes läcka. Den var monterad på ett DN250 rör och hade ett avstick av DN110. Röret hade tidigare en skyddsmantel av blå PP (propenplast). Man kunde notera att smältindikatorn hade pressats ut genom indikatorhålet på sadelgrenen vid svetsningen. Figur 3.4.1.14 visar en röntgenbild av sadelgrenen i sin helhet, och Figur 3.4.1.15 visar en delförstoring av området där läckaget uppkommit. Bilderna demonstrerar röntgenteknikens förträfflighet att enkelt och snabbt kunna kontrollera sadelgrenens kvalitet.

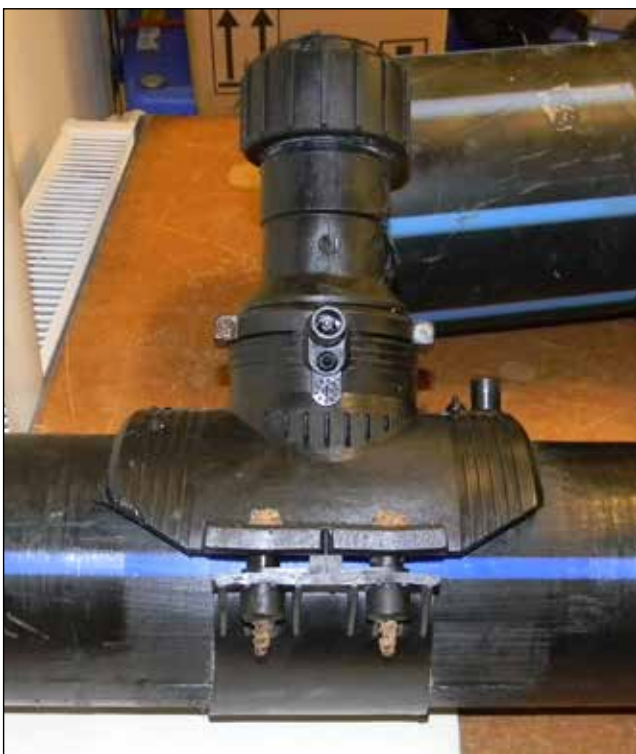
Figur 3.4.1.16
En annan sadelgren som också drabbats av läckage efter viss tid i drift.

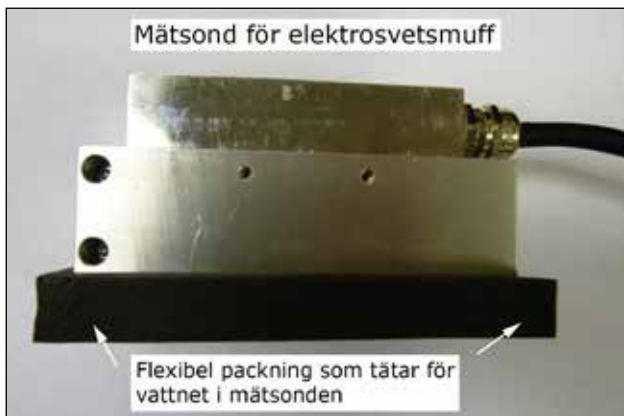
Figur 3.4.2.2

Ett mät huvud för ultraljudsprovning av en elektrosvetsmuff. En flexibel packning (kjol) används som tätning för vattnet i sonden. Bild från TWI (9).

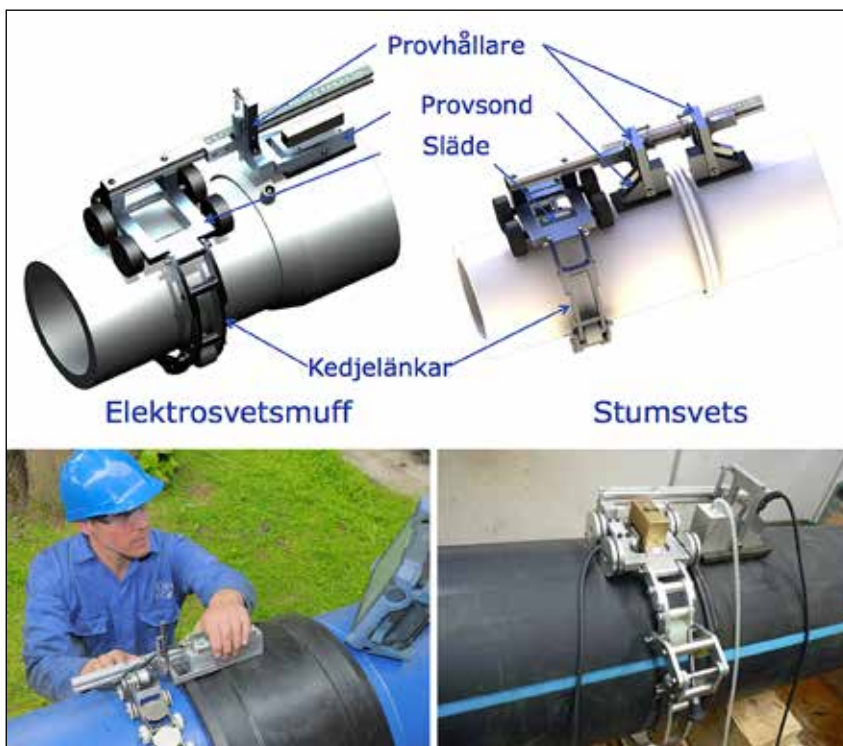
Bilder som illustrerar utrustningen/arrangemanget vid ultraljudsprovning av en elektrosvetsmuff (till vänster) respektive en spegelstumsvets. Bilder från TWI (9).

Figur 3.4.2.3 visar bilder som illustrerar utrustningen/arrangemanget vid ultraljudsprovning av dels en elektrosvetsmuff dels en spegelstumsvets, och Figur 3.4.2.4 visar hur det kan se ut då respektive provning görs i en rörgrav. Flera typer av defekter kan detekteras med denna ultraljudsteknik. Det kanske mest intressanta är att man kan detektera storleken/djupet hos den värmepåverkade zonen (HAZ = Heat Affected Zone) vid svetsningen. Detta

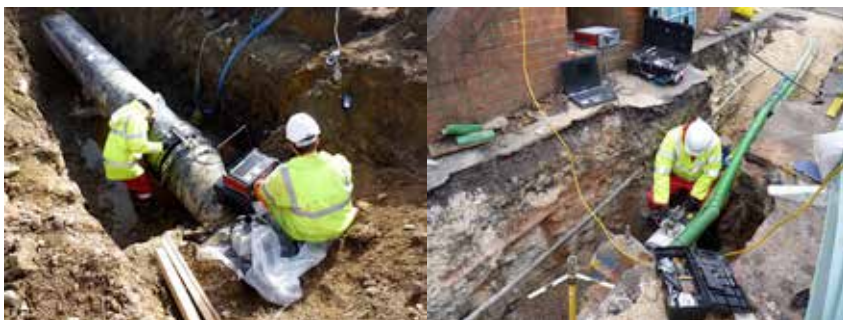
Figur 3.4.2.4

Kvalitetskontroll med phased array ultraljudsteknik av en elektrosvetsmuff i en DN710 PE-ledning i norra Wales (till vänster) och av en spegelstumsvets i en DN355 PE-ledning i Sheffield. Bilder från TWI (9).

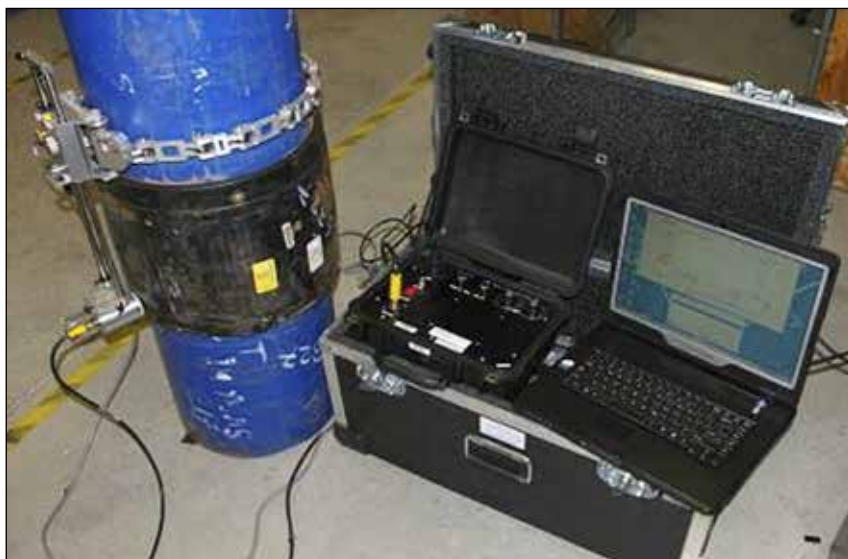
Figur 3.4.3.1

Bild visande den principiella utrustningen vid inspektion av en elektromuffskarv i PE-material (12). Själva skanningen av svetsområdet görs på liknande sätt som vid ultraljudsprovning med phased array.

Företaget Evisive Inc. i U.S.A. har utvecklat en mikrovågsbaserad teknologi som vunnit framgång för oförstörande provning av dielektriska material, såsom plaster och gummi. Tekniken patenterades redan i början av 1990-talet, men har först på senare tid rönt uppmärksamhet för att kunna användas till att detektera kallsvetsade områden i etenplaströr som skarvats genom spegelsvetsning och elektromuff-svetsning (11–13). Inom Europa är det i dagsläget endast företaget Exova Ltd i Storbritannien som har licens att använda tekniken. Där har man också i ca 2–3 år, sedan 2011, regelmässigt och med framgång praktiserat tekniken som en kompletterande QA-metod att säkerställa kvaliteten hos stumsvetsade och elektromuffsvetsade etenplaströr. Främst har det varit fråga om nyinstallerade ledningar av kritisk natur, dvs där konsekvenserna av ett haveri skulle kunna bli förödande, exempelvis kylvattenledningar på ett kärnkraftverk som måste ha dokumenterat god kvalitet. De grövsta rören man hittills inspekterat i fält med denna teknik har haft en diameter av 810 mm, men rör upp till 1 000 mm skulle också kunna klaras av. Begränsningarna ligger inte i rörens diameter utan i tjockleken. Vid kontroll av stumsvetsar måste svetsvulsterna först avlägsnas. Vid kontroll av skarvar som gjorts med elektrosvetsmuffar kan teknikens användbarhet i vissa fall begränsas av muffens utformning/design (14).
