Att säkerställa täthet och kvalitet hos skarvar i PE-ledningar

*Gunnar Bergman
Thomas Blomfeldt*

Rapportens titel:	Att säkerställa täthet och kvalitet hos skarvar i PE-ledningar
Title of the report:	To ensure tightness and quality of joints in polyethylene piping
Författare:	Gunnar Bergman, Bergman Polymer Corrosion AB; Thomas Blomfeldt, Swerea KIMAB AB
Rapportnummer:	2014-15
Antal sidor:	66
Sammandrag:	Rapporten kartlägger och analyserar olika tähetsprovningss procedurer varvid svällningseffekter i PE-materialet särskilt har studerats. Med digitalröntgen i kombination med ultraljud och mikrovågstekniker är det möjligt att på ett oförstörande sätt säkra skarvarnas kvalitet i en ny ledning.
Abstract:	The report identifies and analyzes different leak-proof pressure testing procedures wherein the swelling effects in the PE material have been specifically studied. With digital radiography combined with ultrasound and microwave NDT-techniques it is possible to secure the quality of the joints in a new piping.

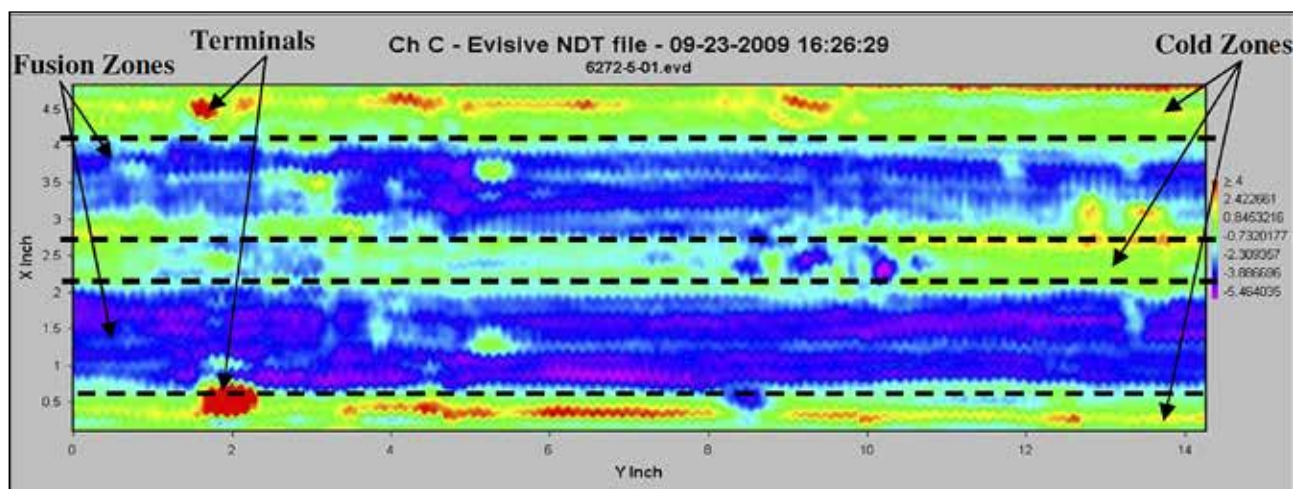
Figur 3.4.3.3 Resultatet av den mikrovågsskannade skarven med beteckningen 6372-5. Fem olika zoner kan identifieras i bilden, varav tre stycken är kalla zoner som befinner sig på ömse sidor av de två smältzonerna. De bortskurna pluggarna för den elektriska anslutningen (terminalerna) indikeras också i bilden (12).

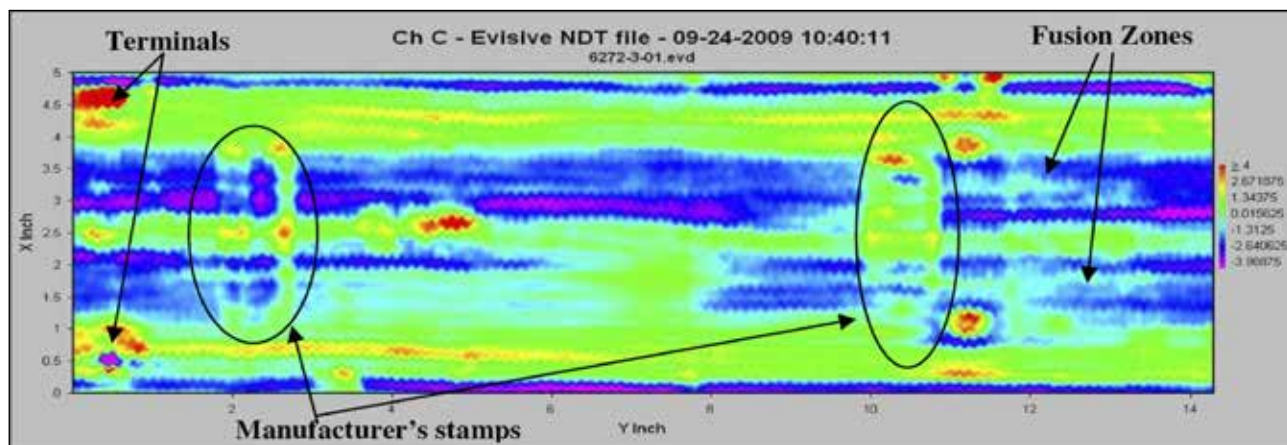
Figur 3.4.3.4 Resultatet av den mikrovågsskannade skarven med beteckningen 6372-3. I bilden indikeras terminalerna, samt störningar som orsakats av mufftillverkarens märkning i ytan. I den nedre svetszonen indikeras färgvariationer som tyder på lokalt sämre sammansmältning (12).

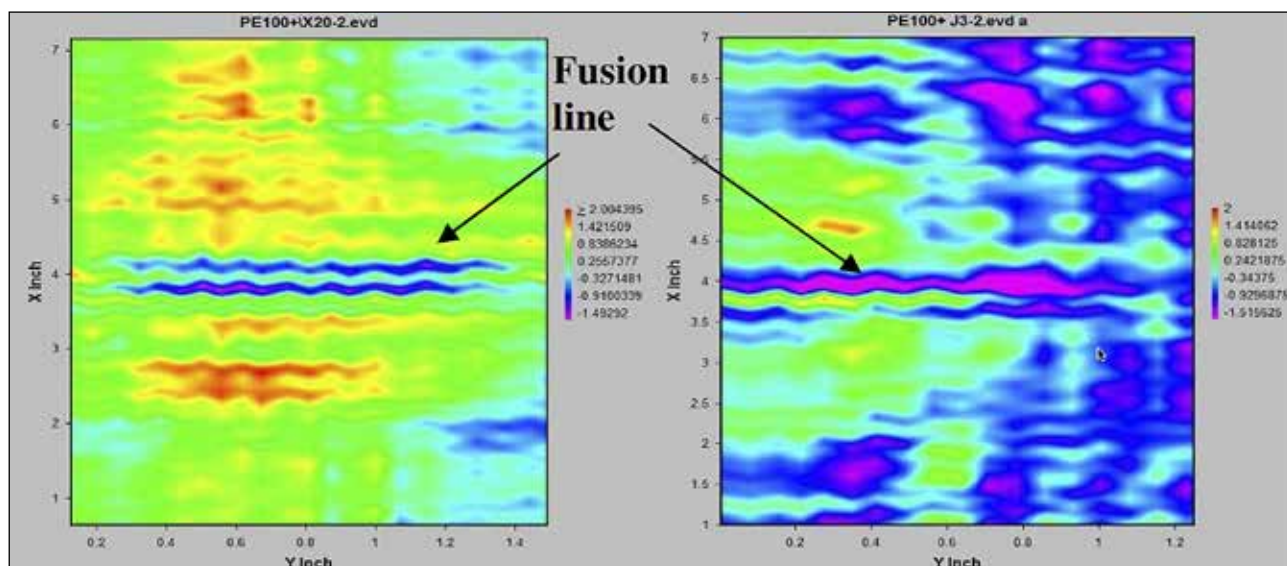
Figur 3.4.3.6 Resultatet av mikrovågsskannade 50 mm tjocka stumskarvar som gjorts med spegelsvetsning. Skarven till vänster var spröd och den till höger var seg. Smältzonerna indikeras i bilden. Den spröda svetsen uppvisar två linjer i smältområdet. Detta är ett tydligt tecken på undermålig sammansmältning. En bra svets utmärker sig genom att uppvisa endast en singular linje i smältområdet (12).

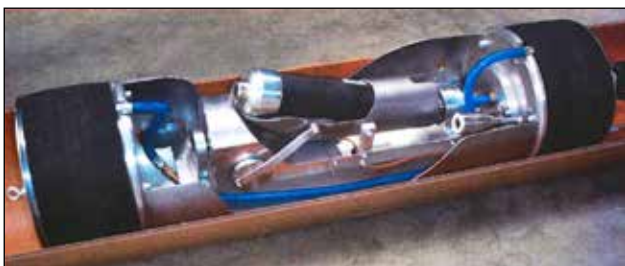
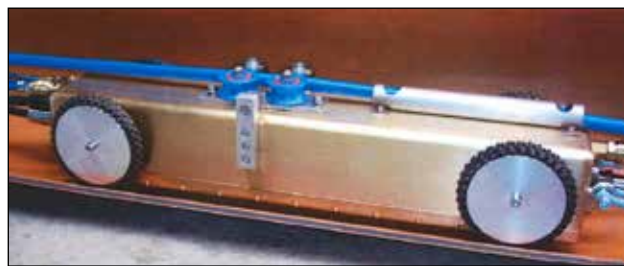
Figur 3.4.4.1 Exempel på anordning med uppblåsbara pluggar som finns i dimensionerna DN250–800 för huvudkanalen och med plugg för sidokanal i dimensionerna DN100–150. Den är förberedd för anslutning till en provtryckningsutrustning och är försedd med kamera. Anordningen kan monteras på en speciell vagn för att lätt kunna förflyttas i en ledning.

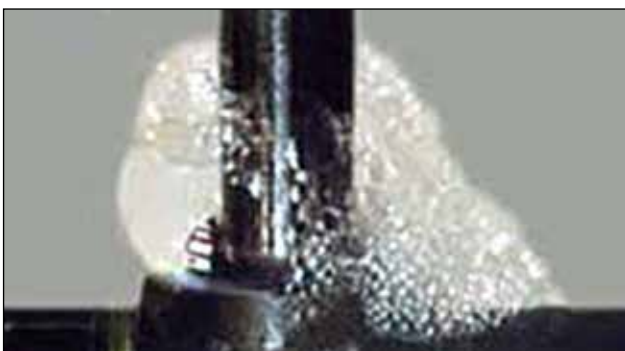
Figur 3.4.4.2 Vid luft som invändigt medium vid täthetsprovningen används vanligen en såplösning utvändigt för att visuellt detektera eventuella läckage.
