# Statusbedömning av ledningsnät

| <b>Rapportens titel:</b> | Statusbedömning av ledningsnät |
| <b>Title of the report:</b> | Evaluation of status of pipes |
| <b>Rapportnummer:</b> | 2016-07 |

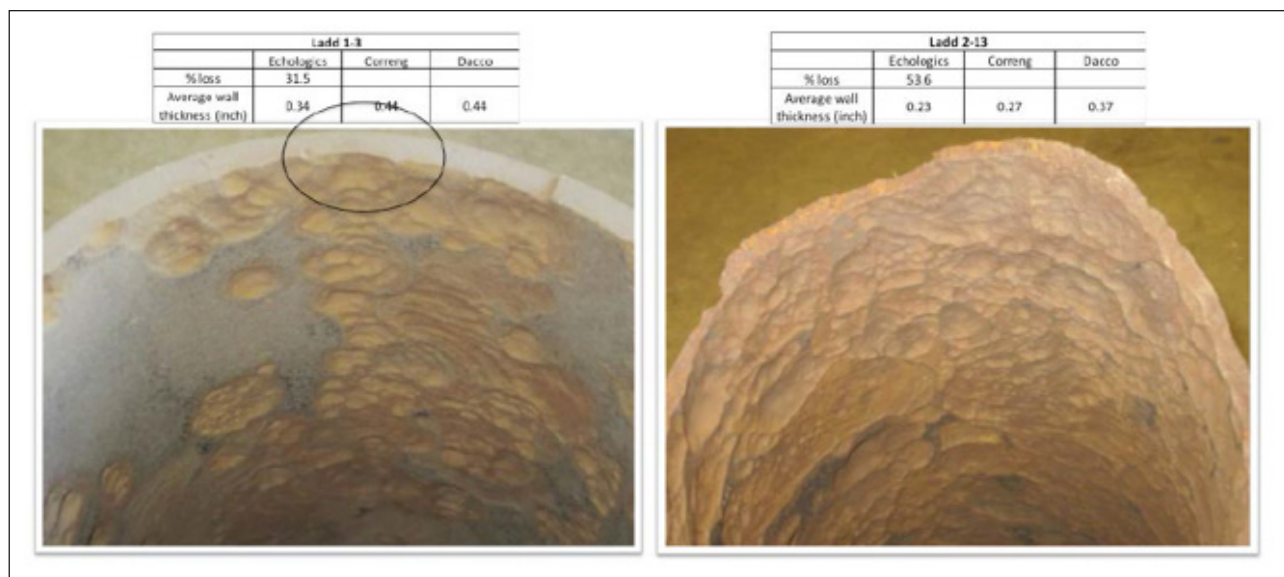
Figur 2.3 I projektet testades två närliggande ledningar med den akustiska metoden där metoden klarade av att detektera ledningen med tunnare godstjocklek. Kompletterande mätningar av godstjockleken gjordes med forensiska analyser från två oberoende laboratorier. Echologics resultat visade på en tunnare godstjocklek än resultatet från laboratorierna [7].

I ett annat projekt från 2012 som bestod av ett samarbete mellan GHD och Washington Suburban Sanitary Commission (WSSC), ville man använda sig av den här metoden för att konditionsbedöma utvalda delar av dricksvattenledningar. För att verifiera metoden användes ultraljud för mätning av godstjocklek, okulär besiktning och forensiska analyser på uppgrävda ledningar som utfördes av oberoende laboratorier. De ledningar som undersöktes var gråjärn- och segjärnsledningar där diametern låg mellan 150 mm och 300 mm. Verifieringsarbetet visade att metoden klarade av på ett tillfredställande sätt att spåra de ledningar med mindre kvarvarande godstjocklek [7].

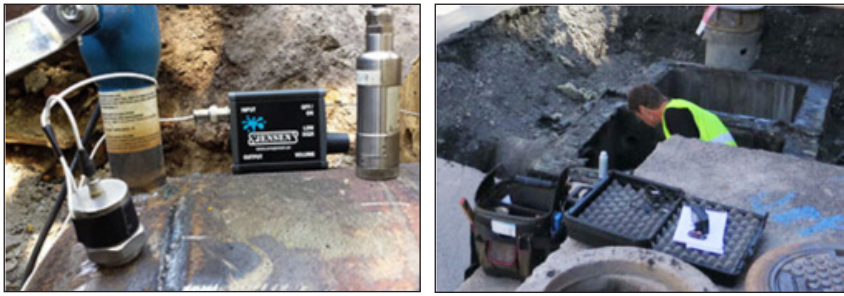
Figur 2.4 Jensen AB arbetar med metoden i Sverige och kallar den för Delta-t. Metoden är smidig att använda då den varken kräver avbrott i drift eller uppgrävning utan endast åtkomst till ventiler [8].

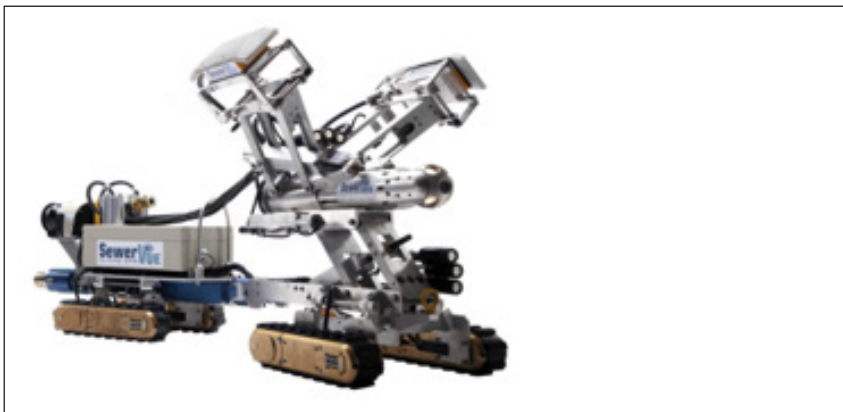
Figur 4.6 Robot som kan inspektera icke-metalliska ledningar som betong och plastledningar inifrån ledningen. Radar utgör en del av lösningen då radarn fångar upp godstjocklek och slitningar [27].

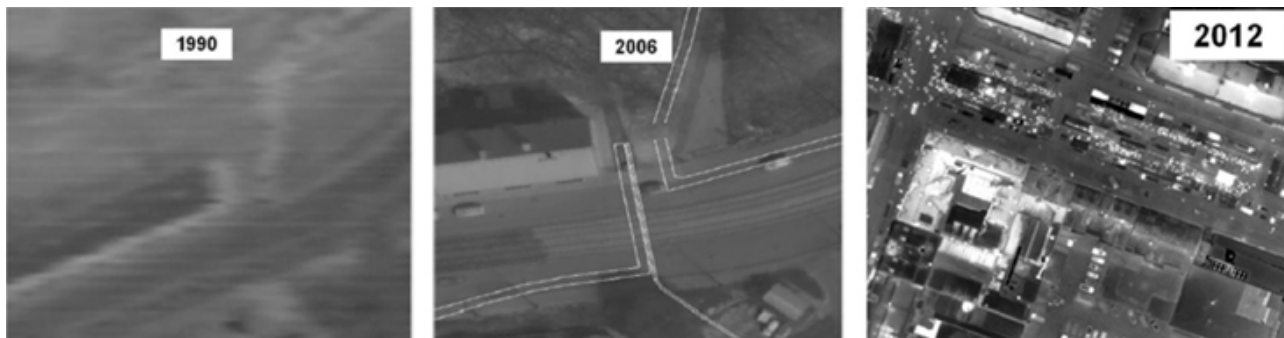
Figur 6.2 Bildserie som uppvisar utvecklingen med flygtermografering. De två första bilderna är från 1990 och 2006 och är tagen från samma position med en höjd på 600–800 m. Den sista bilden från 2012 är tagen från 800m höjd över torget i Örebro och där kan man tydligt se individer [37].

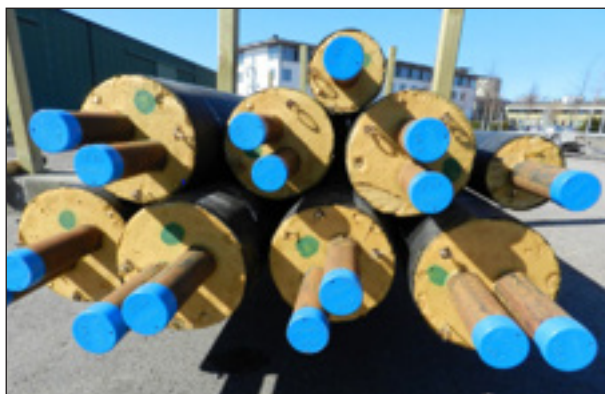
Figur 8.1 Fjärrvärmeledningar med isolering runt om som fångar upp eventuell utläckage eller inläckage till ledningarna. I bilden syns även koppartrådarna som används till att detekterar fukt [42].

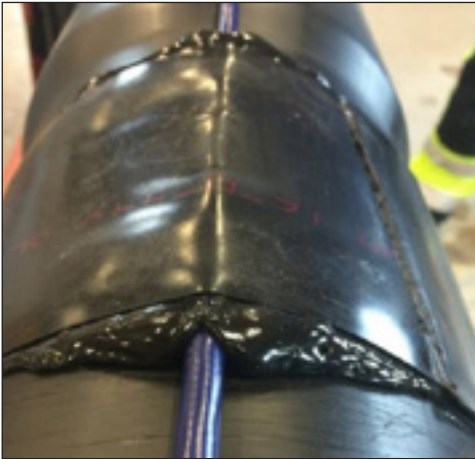
Figur 8.3 Ett krympsvep täcks över där kabeln är öppnad. Den värms upp så att den smälter och fastnar på ledningen [41].

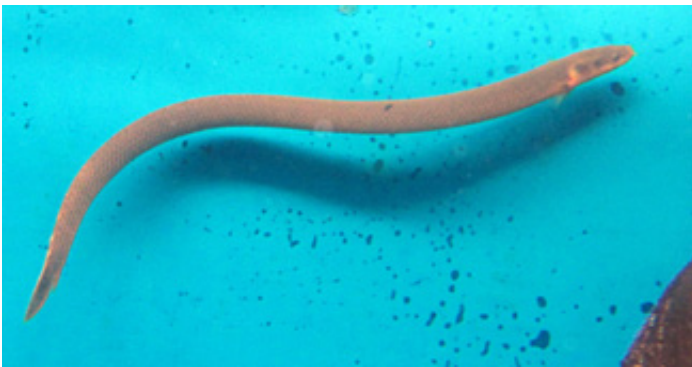
*Figur 10.2 Kanske en ål-robot skulle passa för vattenledningar [54]?*

NASA arbetar också med ta fram den här typen av robotar, de är intresserade av robotar som kan fungera självständigt och ta egna beslut med hjälp av inbyggda sensorer. Varje sektion i deras robotar är utrustade bl.a. med mikrokontroller, små datorer och motorer för att få gångjärnen att röra sig till olika positioner. NASA hoppas att skapa en mjukvara som kan få roboten att bli självlärande genom egna erfarenheter och t.ex. lära sig hur den ska kräla från mjuka till hårda ytor, ta sig över områden med klippor, klättra upp längs berg och ta sig in genom sprickor [53]. Kan den här utvecklingen av snakebots ligga som en grund till att skapa innovativt instrument för inspektion av vattenledningar? Kanske finns det möjligheter till att förminska teknologier till att kunna kombineras på en ormliknande robot som självständigt kan inspektera ledningar? En risk är att roboten kan fastna inne i ledningarna och det är viktigt att det finns teknik för att kunna spåra roboten.
