# Trädrötter och ledningar

– goda exempel på lösningar och  
samverkansformer

*Alf Orvesten  
Anders Kristoffersson  
Örjan Stål*

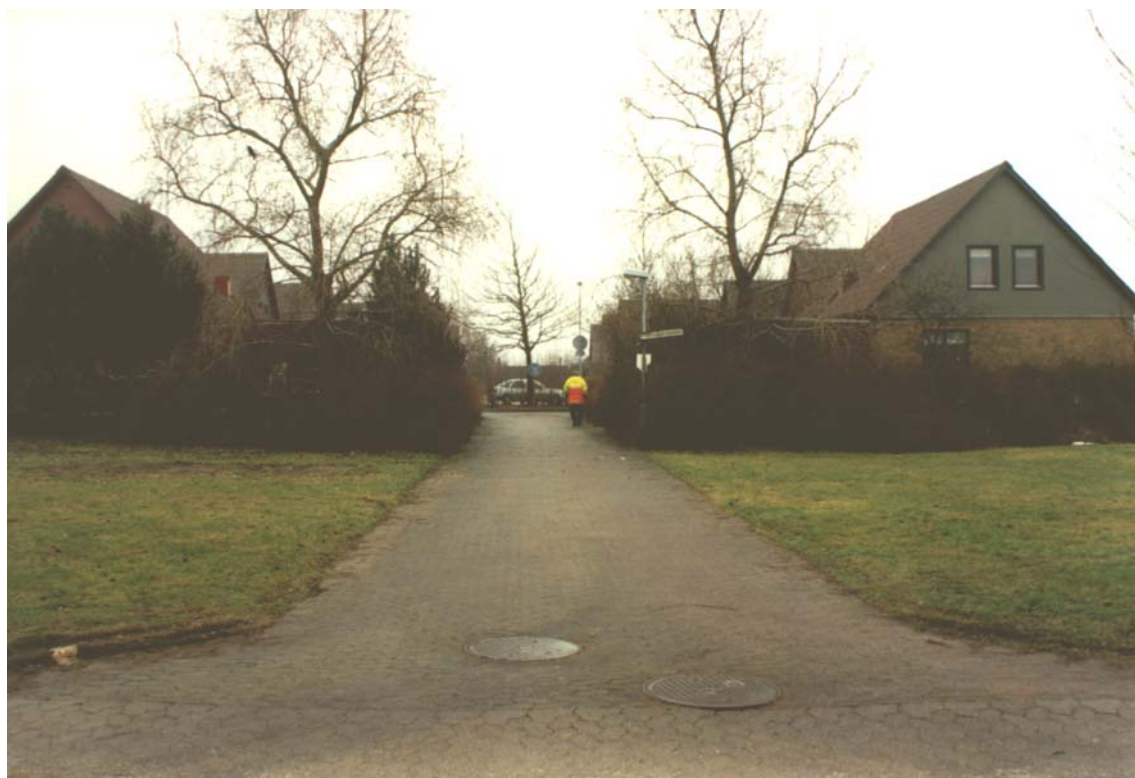
Fig. 10. Lergöksgatan 4-26 i Kastanjegårdsparken. De två poppelträden som flankerar vägen in till villaområdet har trängt in i avloppsledningarna som löper på 2,5–3 meters djup placerade i gångvägens mitt.

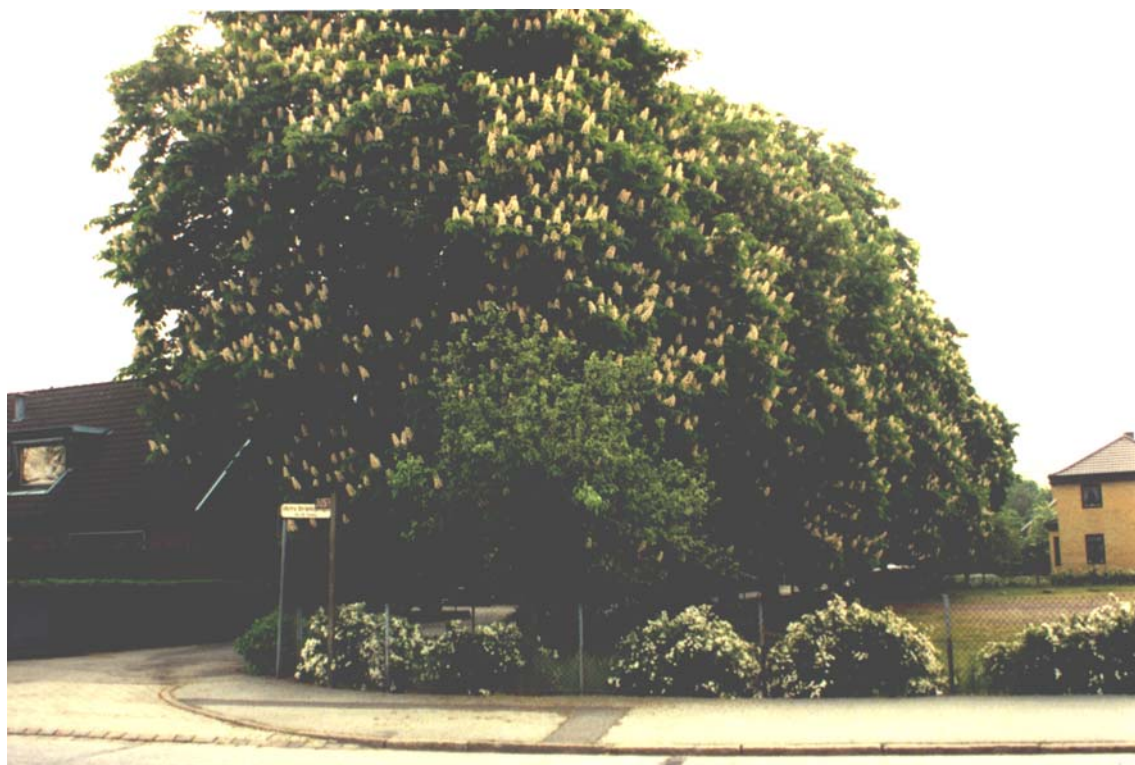
Fig. 11. Dessa hästkastanjer valde Malmö stad att bevara och ledningsrenovering ansågs som det mest realistiska alternativet.

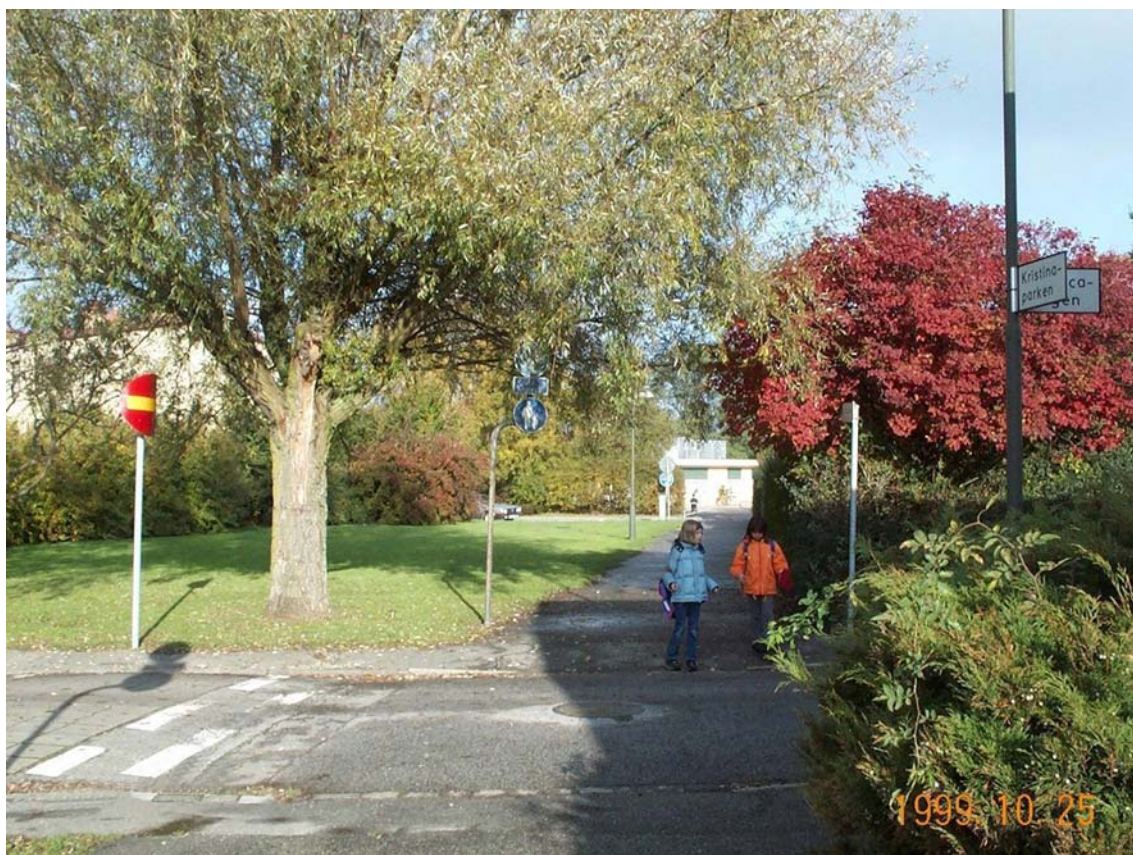
Fig. 18. Vitpilar markerar korsningar mellan gång- och cykelväg samt villagatorna i kvarteret. Avloppsledningar ligger placerade i gång- och cykelvägens mitt. Avståndet mellan träd och ledningar avslöjas bl.a. av brunnslockets placering i förhållande till trädet.

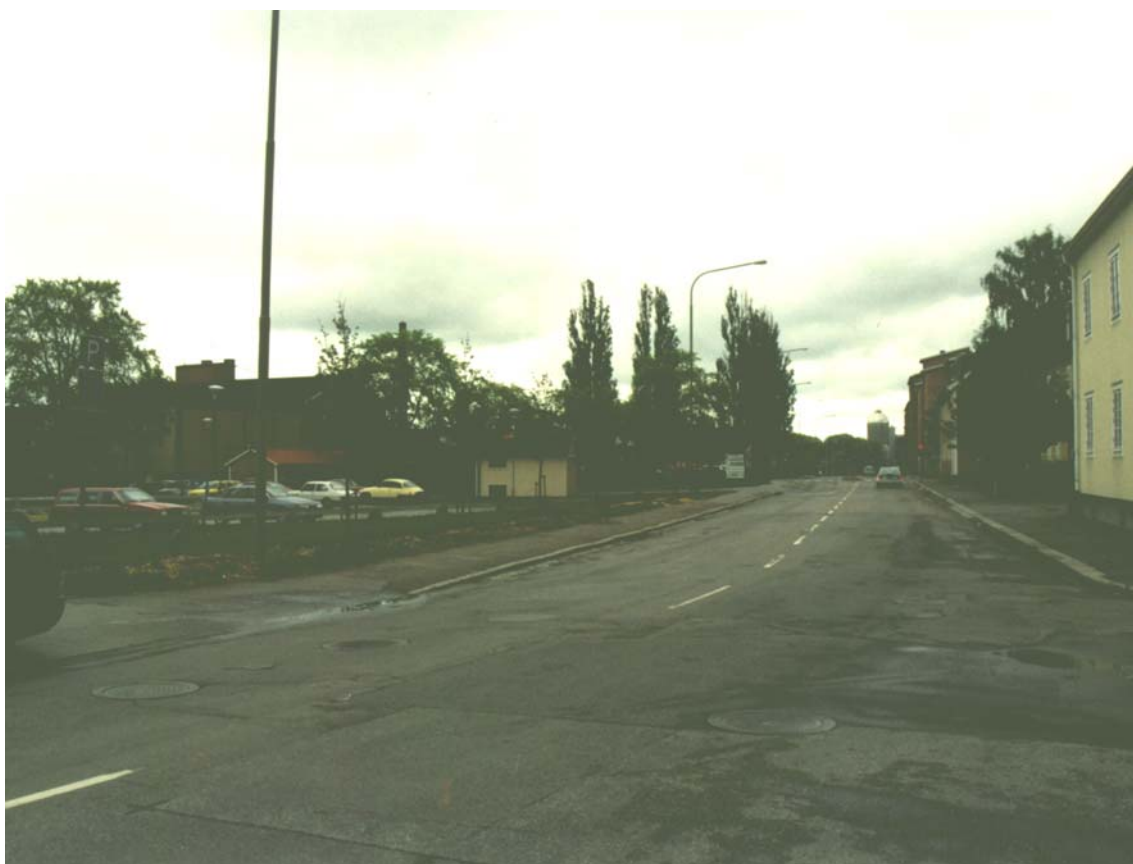
*Fig. 20. Sveagatan i Linköping med en nyplanterad rad av pelarekar. Avloppsledningar finns placerade i gatans mitt på 3-4 meters djup. Några gamla pyramidpopplar, som tidigare även fanns planterade här, skymtar längre ned på gatan. De kvarlämnade pyramidpopplarna utgjorde ej något problem för avloppsledningarna.*
