# Vattenbehandling genom återinfiltration i filterbäddar med skikt av krossad kalksten

| Rapportens titel: | Vattenbehandling genom återinfiltration i filterbäddar med skikt av krossad kalksten |
| Projektets namn: | Alkalisering av dricksvatten med kalkstensgryn i infiltrationsbassänger |

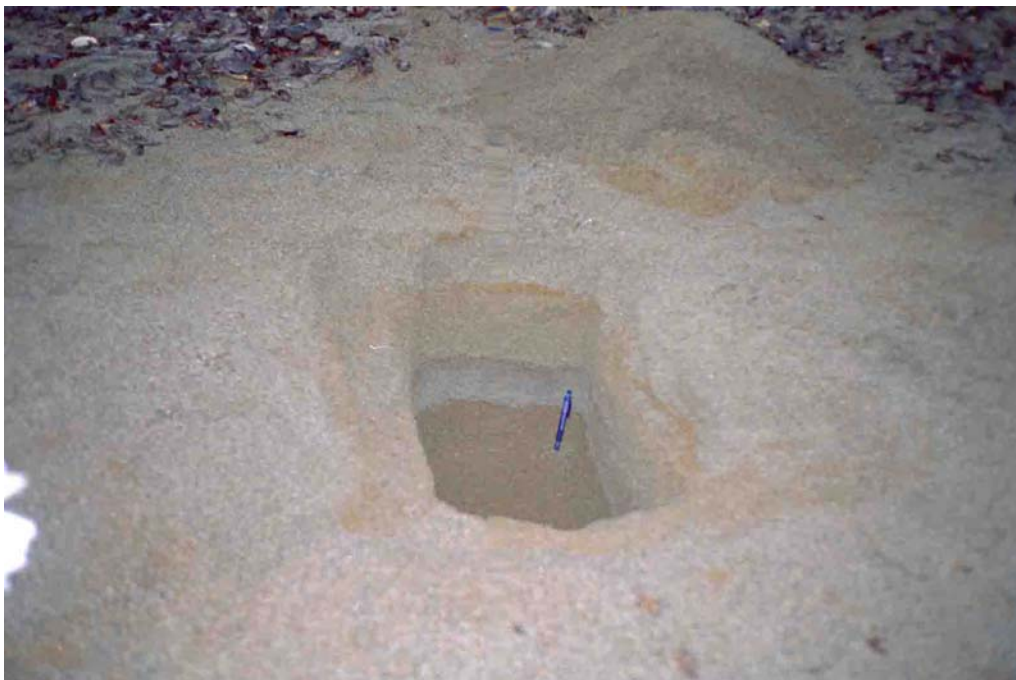
Sandfilterbäddarna utformas med ett kalkskikt varierande mellan 30 cm och en meter övertäckt av 20 cm filtersand. Det finns flera anledningar att inte lägga kalken överst i filterbädden. För det första är det billigare att vid rensning byta ut sand istället för kalk. Erfarenhet visar också att kraftig vegetation kan utvecklas i bäddarna om kalklagret läggs direkt på ytan. Dessutom är förmågan att avskilja organiskt material (humus) i filterbäddarna pH-beroende och minskar vid en höjning av pH-värdet, vilket ger en negativ effekt på uppbyggnaden av biohud. Orsaken är att ett stigande pH minskar de positiva ytladdningarna på sandmaterialets järn- och aluminiumoxider. Detta innebär i sin tur att det organiska materialet i form av negativt laddade humusämnen kommer att adsorberas sämre på filterytan. Eftersom järn- och manganoxider fälls ut i det översta skiktet av filterbädden skulle kalk i ytan av bädden medföra en försämring av kalkens förmåga att reagera eftersom oxiderna skulle binda till ytan av kalkkornen och därigenom minska kontaktytan mellan kalkkornen och vattnet.

*Skiktning i infiltrationsbädd. Den mörka linjen är järn och mangan som fällts ut i gränsskiktet mellan filtersanden och kalklagret.*

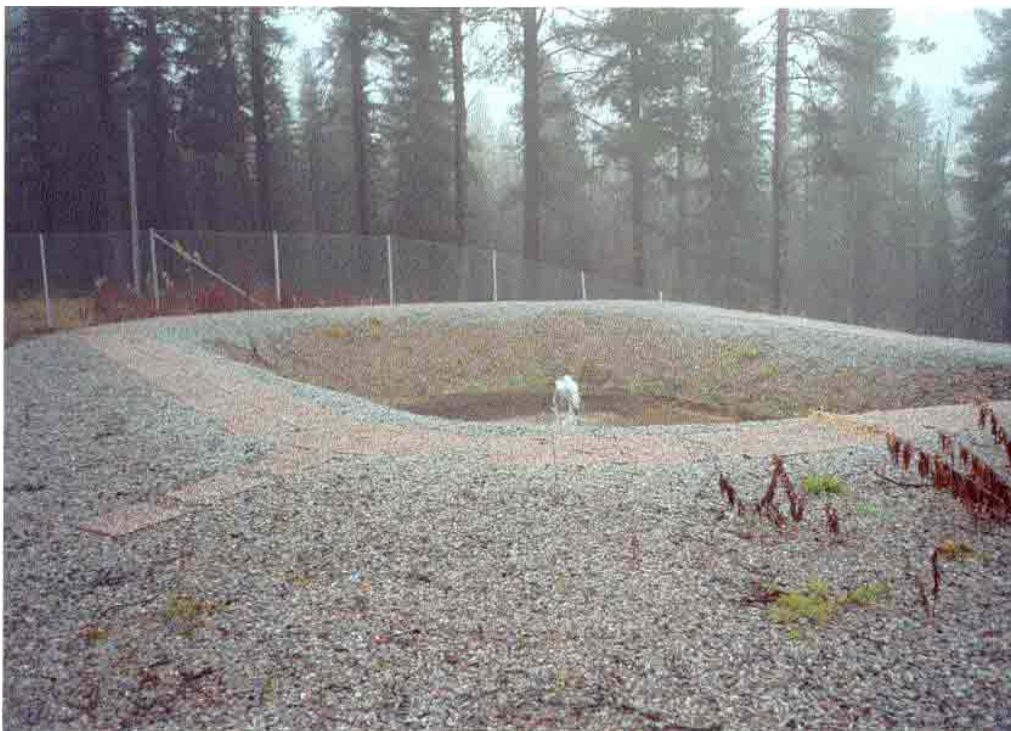
Anläggningen består av en infiltrationsbädd med en ytbelastning på ca 0,1-0,2 m/h. Filtret består uppifrån räknat av ett lager filtersand med tjocklek av ca 30 cm och därunder ett lager krossad kalksten på ca 30 cm. Under detta finns ytterligare ett lager filtersand på ca 20 cm, varefter det naturliga materialet tar vid. På ytan bildas en biohud med utfällningar av bland annat järn, mangan och organiskt material. Vattennivån ligger i höjd med överkanten på det naturliga marklagret.

I skiktet mellan det övre lagret filtersand och kalklagret syns en tydlig utfällning av järn och mangan. Det är tydligt att järn och mangan inte bara filtreras bort i bäddens översta yta utan även på större djup. Var utfällningen sker beror till viss del på pH-värdet, eftersom oxideringen/utfällningen av järn och mangan är pH-beroende. Därför sker en utfällning när pH-värdet i marklagret stiger på grund av kalkinblandningen.

*Naturlig återinfiltration i Kåbdalis*

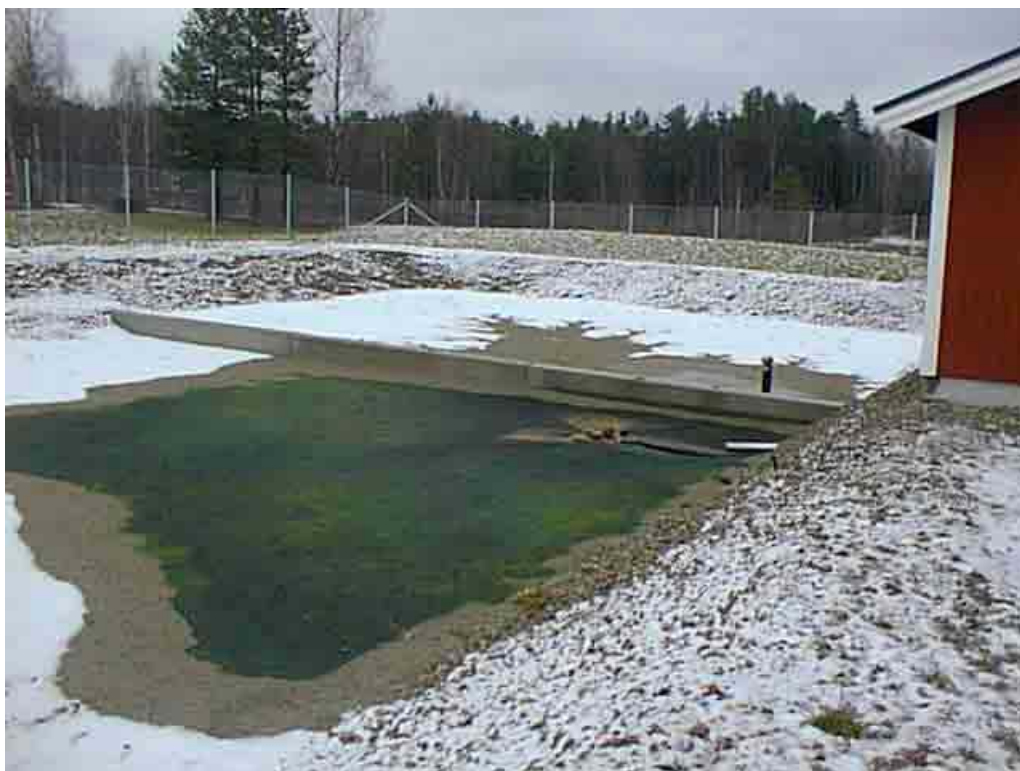
Råvattnet rinner ut i infiltrationsbädden på en stenhäll för att undvika avluftning av kolsyra. Vattnet infiltrerar genom filterbädden till de naturliga marklagren. Härvid erhålls en reduktion av järn och mangan samt en höjning av pH, alkalinitet och hårdhet då vattnet passerar genom lagret av krossad kalksten. Det infiltrerade vattnet tas upp i två renvattenbrunnar med ett intagsdjup på 4,5-6,5 m. Brunnarna är belägna i omedelbar anslutning till infiltrationsbäddarna.

Från renvattenbrunnen pumpas vattnet till en lågreservoar. Avluftning av kolsyra i vattnet sker vid inflödet till lågreservoaren genom en kolonnluftare. Avdrivningen av kolsyra ger en ytterligare pH-höjning med ca 0,5 enheter. Luftningsanläggningen togs i bruk i september 1999. Vid behov kan desinficering med natriumhypoklorit göras på utgående vatten.

*Infiltrationsbäddar vid vattenverket i Ytterhogdal*

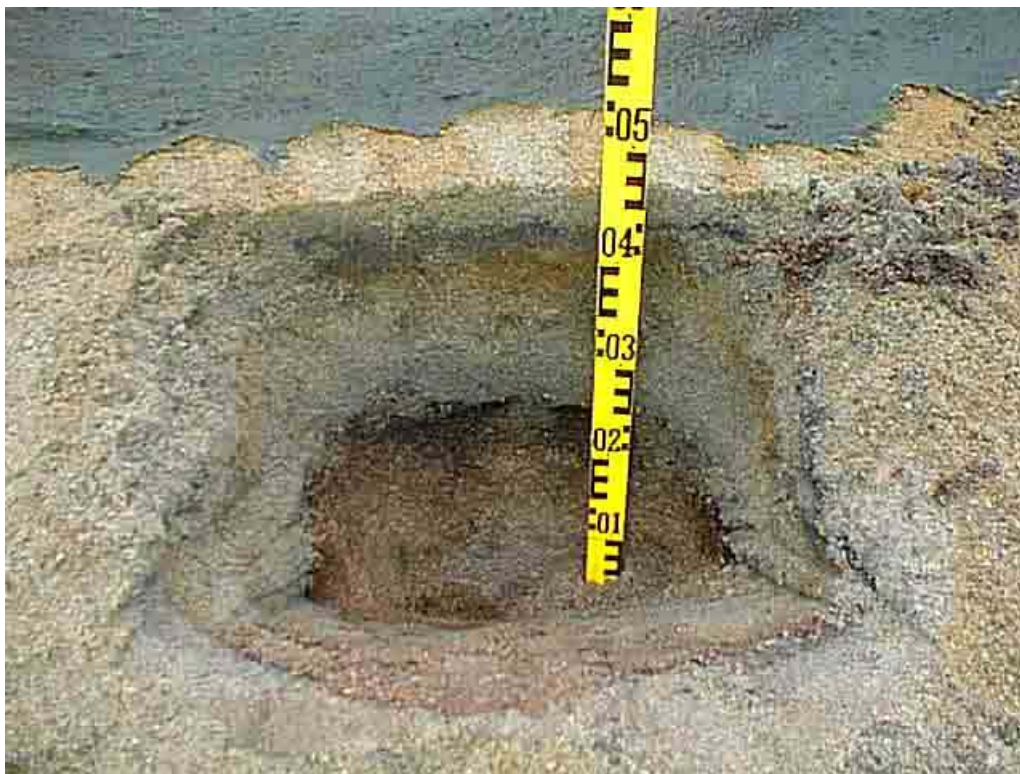
Ungefär 10 cm under bäddens överyta syns tydliga utfällningar av järn. I övergångszonen mellan filtersand och kalksten finns svarta, kletiga utfällningar av mangan. Detta beror på att oxideringen av mangan är pH-beroende och sker då pH-värdet stiger p.g.a. kalkstensinblandningen.

*Skiktningar i filterbädden i Ytterhogdal*

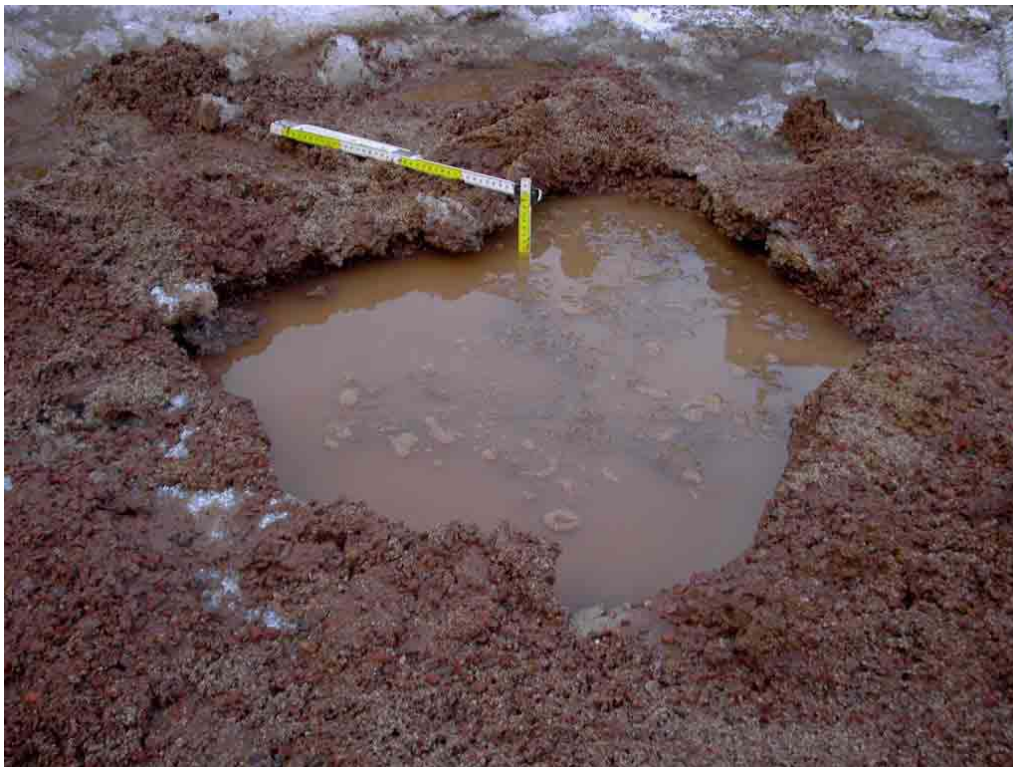
Den permanenta anläggningen består av två stycken sandfilterbäddar med en sammanlagd yta på ca 80 m<sup>2</sup>. De består uppifrån sett av 0,2 m filtersand och 0,8 m kalksten. På ytan bildas en filterhud med utfällningar av organiskt material. Grundvattenytan ligger normalt ca 0,3 m under kalkens överyta. Tidvis vid höga grundvattennivåer, ligger den dock över sandlagrets överyta. Jordlagren utgörs av sand i varierande fraktioner.

*Sandfilterbädd i Björbo*

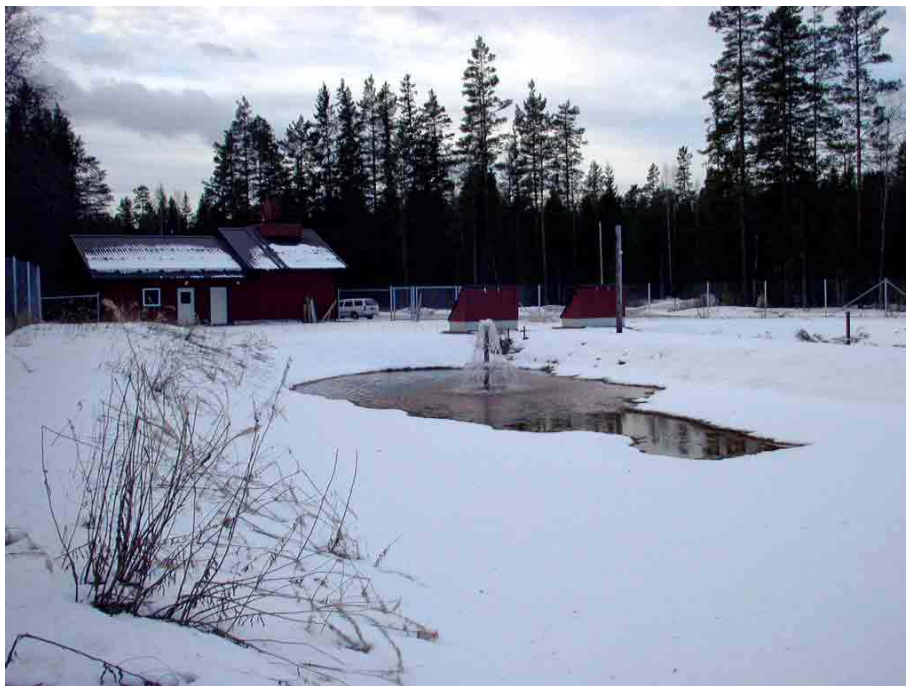
Det infiltrerade vattnet tas upp i fyra stycken renvattenbrunnar belägna i anslutning till infiltrationsbäddarna. Intagssilarna ligger mellan ca 8-10 m under markytan.

Från renvattenbrunnarna pumpas vattnet till vattenverket där vattnet slutalkaliseras genom sodadosering. Desinficering sker med UV-ljus. Vid behov finns möjlighet till dosering med natriumhypoklorit.

*Infiltrationsbäddarna i Årbosjön*

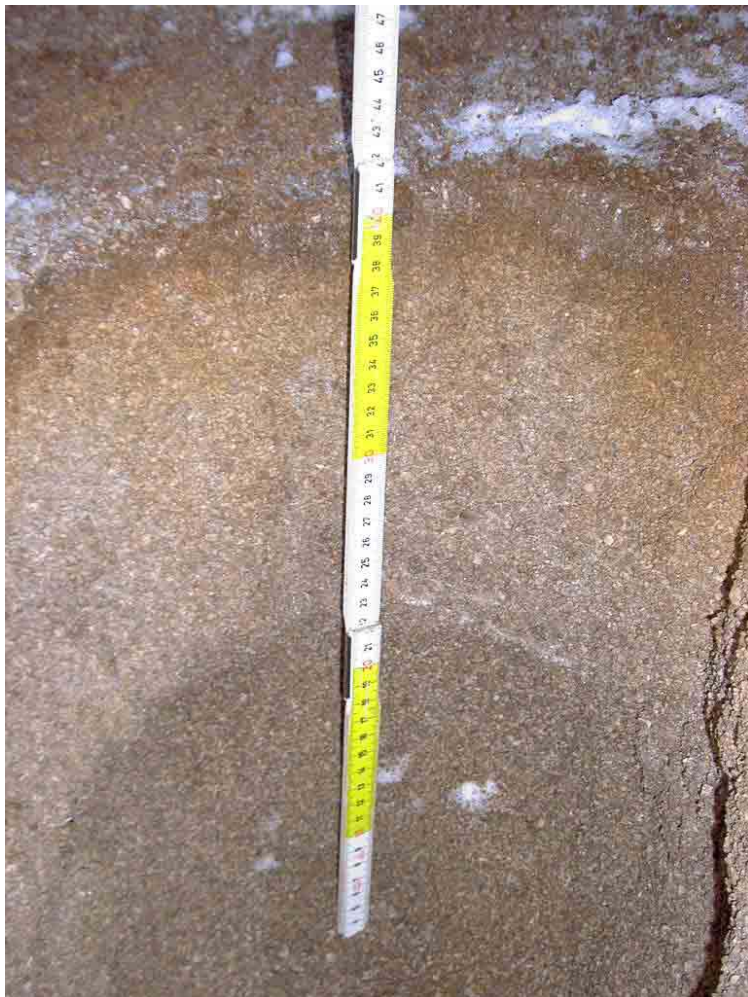
Vid provtagning i infiltrationsbäddarna syntes tydliga rödbruna utfällningar av järn och mangan. Utfällningarna var tydligast i de översta centimetrarna för att sedan minska med djupet. Från ca 0,1 m djup syntes inga spår efter utfällningar.

*Skiktningar i filterbädden*

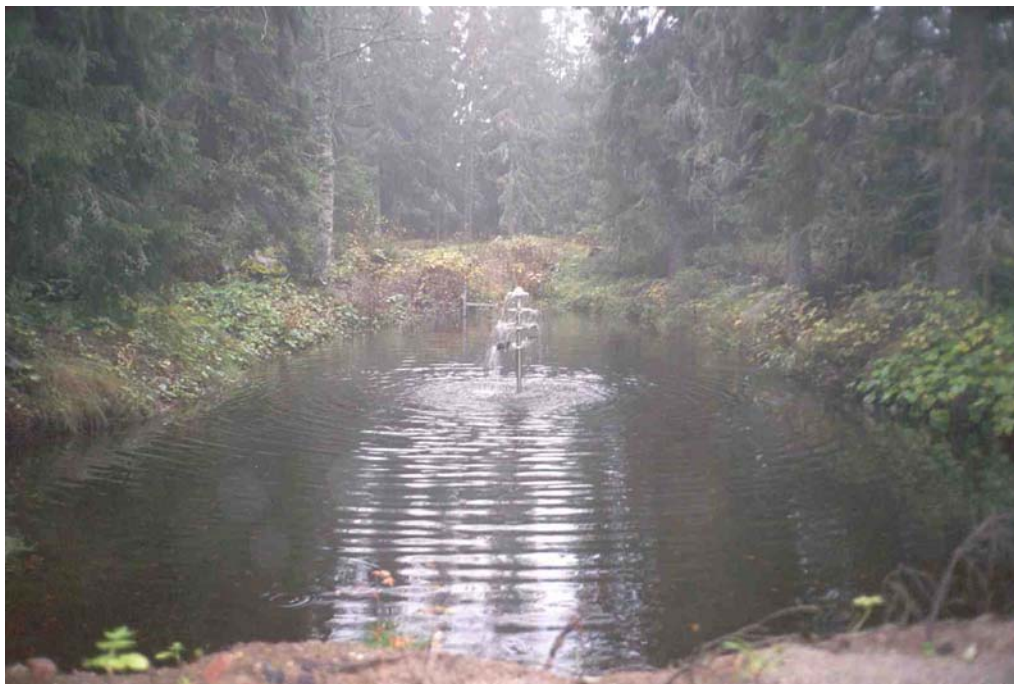
*Återinfiltrationsanläggning på Ulvön*

Infiltrationen sker i en naturlig damm som kompletterats med ett lager krossad kalksten på ca 10 cm. Vatten står ständigt över filterytan.

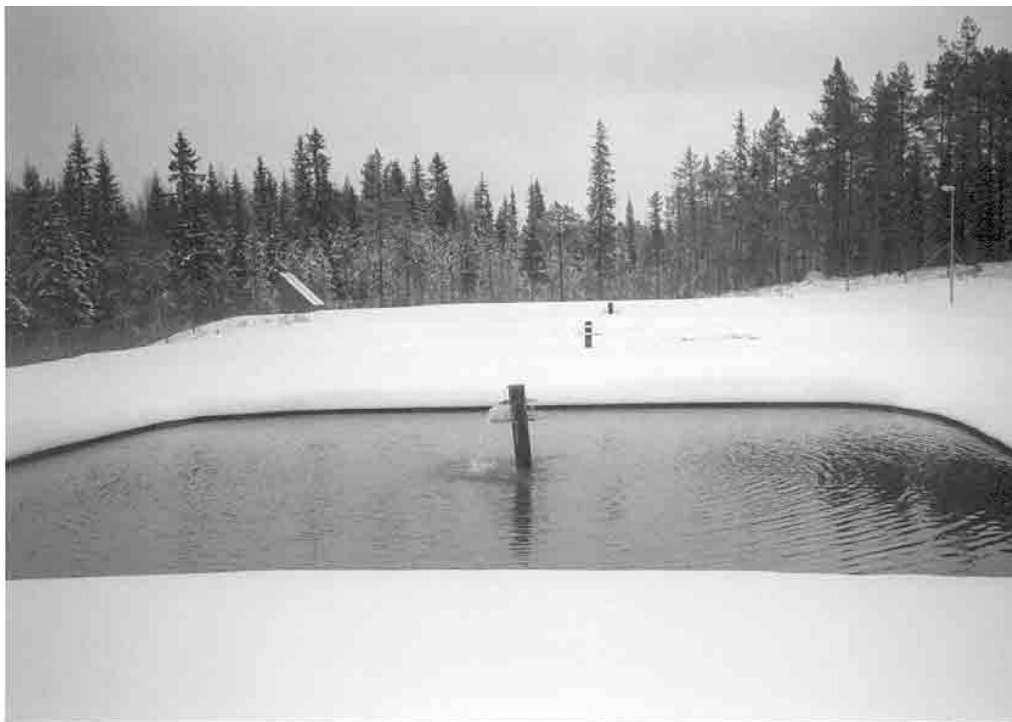
*Infiltrationsbäddar i Pajala en kall vinterdag*

De två infiltrationsbäddarna är från botten räknat uppbyggda av geomembran, tät duk, geomembran, makadam, filtersand, krossad kalksten samt ett ytskikt av filtersand. Den tredje filterbädden består endast av filtersand. Totala mäktigheten av samtliga bassänger är ca 1,5 meter. Det faktum att oxiderat järn och mangan avskiljs inte bara vid infiltrationsbäddens yta utan även i den övre gränzonen mellan filtersand och kalk påvisar att avskiljningen av järn och mangan är pH-beroende och att avskiljningsgraden ökar vid ökat pH-värde.

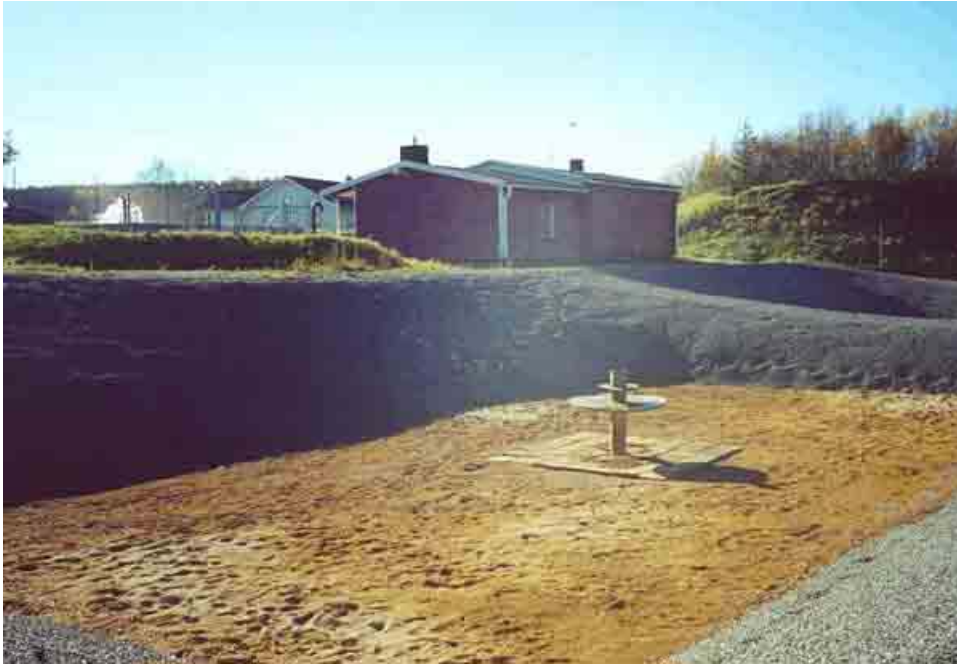
*Infiltrationsbädd i "vila" en höstdag i Hedenäset*

Rensning av infiltrationsbäddens yta sker ca 1 gång/år genom att en filterbädd i sänder får torka upp varefter biohud och oxider krattas bort. Vid varje krattning skalas filterytan av ca 2-3 cm. Den borttagna filtersanden ersätts ungefär vartannat år.
