# Vattenbehandling genom återinfiltration i filterbäddar med skikt av krossad kalksten

| Rapportens titel: | Vattenbehandling genom återinfiltration i filterbäddar med skikt av krossad kalksten |
| Title of the report: | Water treatment by infiltration in sand filters with a layer of limestone |
| Projektets namn: | Alkalisering av dricksvatten med kalkstensgryn i infiltrationsbassänger |

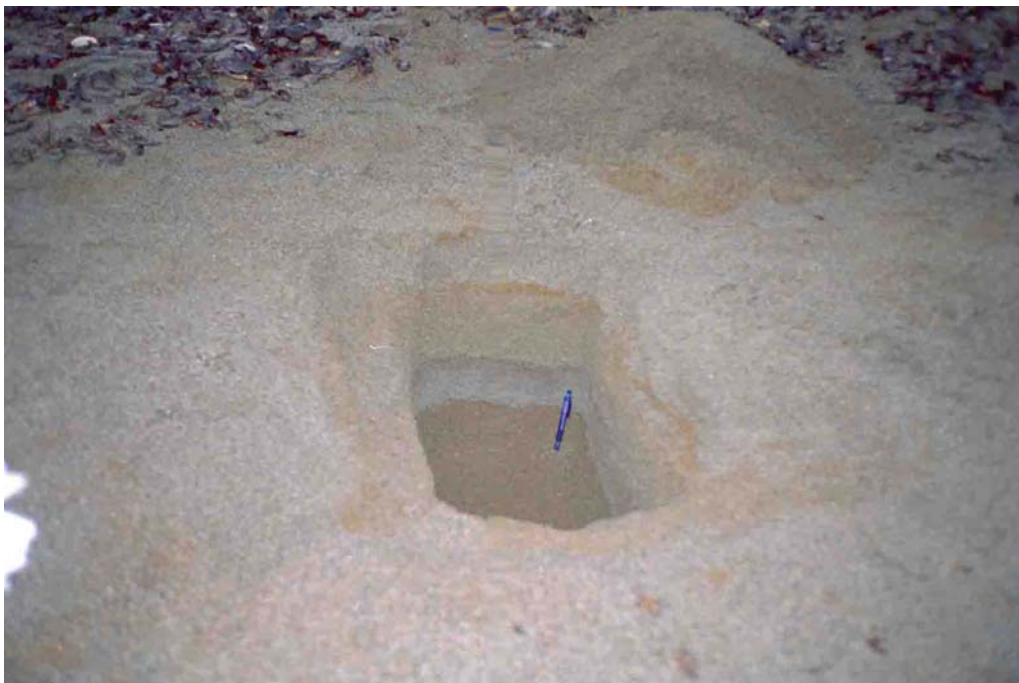
*Skiktning i infiltrationsbädd. Den mörka linjen är järn och mangan som fällts ut i gränsszonen mellan filtersanden och kalklagret.*

Sandfilterbäddarna utformas med ett kalkskikt varierande mellan 30 cm och en meter övertäckt av 20 cm filtersand. Det finns flera anledningar att inte lägga kalken överst i filterbädden. För det första är det billigare att vid rensning byta ut sand istället för kalk. Erfarenhet visar också att kraftig vegetation kan utvecklas i bäddarna om kalklagret läggs direkt på ytan. Dessutom är förmågan att avskilja organiskt material (humus) i filterbäddarna pH-beroende och minskar vid en höjning av pH-värdet, vilket ger en negativ effekt på uppbyggnaden av biohud. Orsaken är att ett stigande pH minskar de positiva ytladdningarna på sandmaterialets järn- och aluminiumoxider. Detta innebär i sin tur att det organiska materialet i form av negativt laddade humusämnen kommer att adsorberas sämre på filterytan. Eftersom järn- och manganoxider fälls ut i det översta skiktet av filterbädden skulle kalk i ytan av bädden medföra en försämring av kalkens förmåga att reagera eftersom oxiderna skulle binda till ytan av kalkkornen och därigenom minska kontaktytan mellan kalkkornen och vattnet.

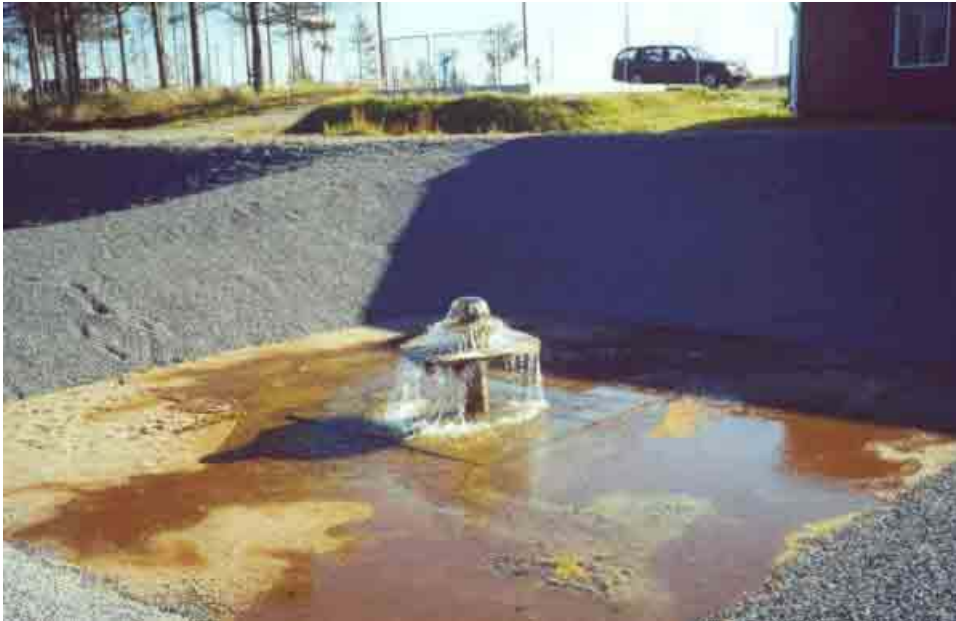
*Infiltrationsbädd med kaskadluftare*

Vid vissa anläggningar har två eller flera infiltrationsbäddar etablerats. Anledningen till detta är att bäddarna då kan växelköras. En bädd kan vara i drift och under tiden kan den andra torkas upp under ett par veckor och därefter

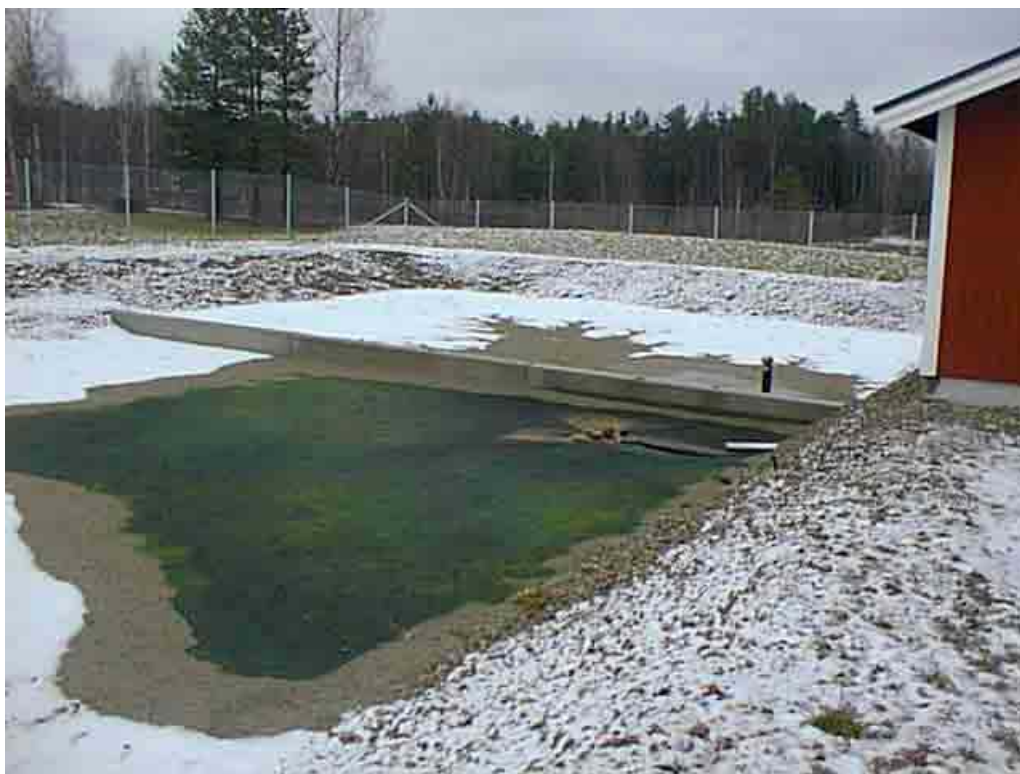
*Infiltrationsbäddar vid vattenverket i Ytterhogdal*

Råvattnet rinner ut i infiltrationsbädden på en stenhäll för att undvika avluftning av kolsyra. Vattnet infiltrerar genom filterbädden till de naturliga marklagren. Härvid erhålls en reduktion av järn och mangan samt en höjning av pH, alkalinitet och hårdhet då vattnet passerar genom lagret av krossad kalksten. Det infiltrerade vattnet tas upp i två renvattenbrunnar med ett intagsdjup på 4,5-6,5 m. Brunnarna är belägna i omedelbar anslutning till infiltrationsbäddarna.

Från renvattenbrunnen pumpas vattnet till en lågreservoar. Avluftning av kolsyra i vattnet sker vid inflödet till lågreservoaren genom en kolonnluftare. Avdrivningen av kolsyra ger en ytterligare pH-höjning med ca 0,5 enheter. Luftningsanläggningen togs i bruk i september 1999. Vid behov kan desinficering med natriumhypoklorit göras på utgående vatten.

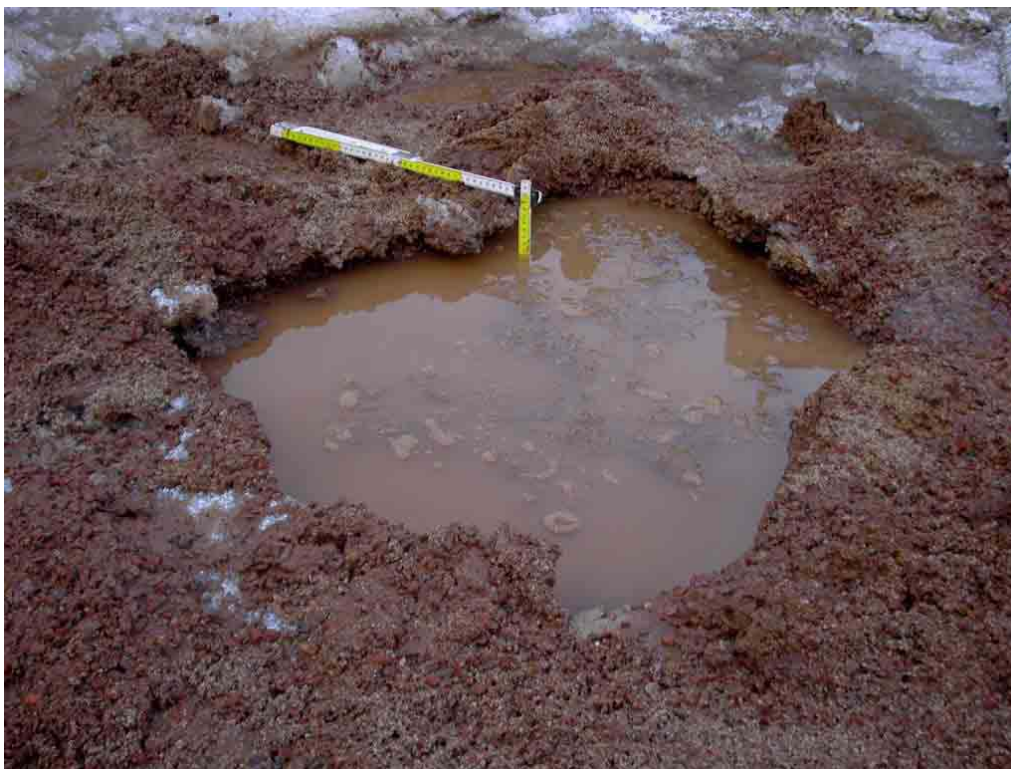
*Sandfilterbädd i Björbo*

Den permanenta anläggningen består av två stycken sandfilterbäddar med en sammanlagd yta på ca 80 m<sup>2</sup>. De består uppifrån sett av 0,2 m filtersand och 0,8 m kalksten. På ytan bildas en filterhud med utfällningar av organiskt material. Grundvattenytan ligger normalt ca 0,3 m under kalkens överyta. Tidvis vid höga grundvattennivåer, ligger den dock över sandlagrets överyta. Jordlagren utgörs av sand i varierande fraktioner.

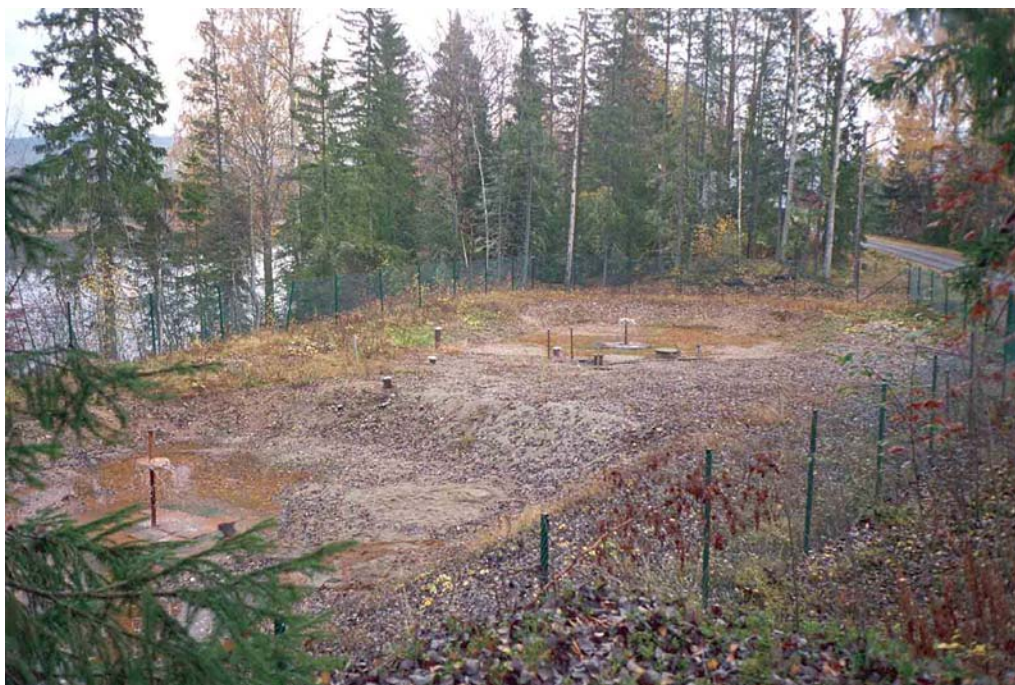
Råvattnet tas upp via den ena av de två råvattenbrunnarna och sprids över de båda filtertorna med hjälp av kaskadluftare. Via två renvattenbrunnar i anslutning till infiltrationsbäddarna tas det infiltrerade vattnet upp och leds till vattenverket där en ytterligare PH-justering i ett alkaliskt filter sker.

*Infiltrationsbäddar i Norrflärke*

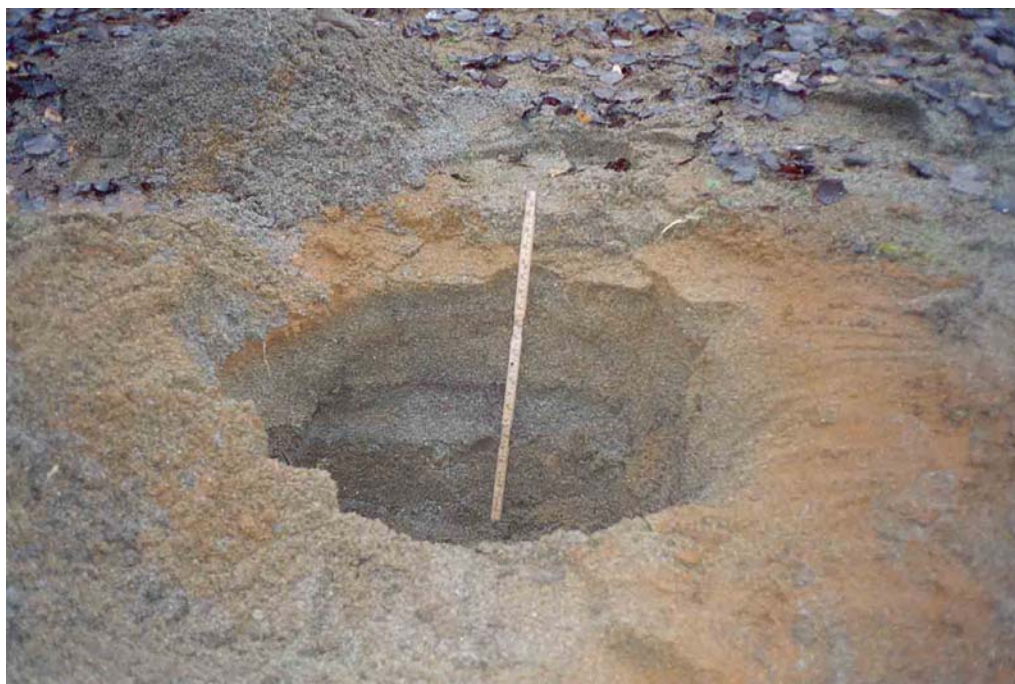
Anläggningen består av två sandfilterbäddar som körs parallellt, med en yta av 120 m<sup>2</sup> vardera. Kalken tillsattes i oktober 1996, 22 m<sup>3</sup> i varje filter och sedan dess har anläggningen varit i drift. Bäddarna består uppifrån räknat av 10 cm filtersand, ett 20 cm skikt med krossad kalksten och 10 cm filtersand som slutligen övergår i naturligt lagrat material. I övergångszonen mellan den övre filtersanden och kalklagret syns en tydlig utfällning av järn och mangan.

*Skiktning i sandfilterbädden i Norrflärke visar en tydlig utfällning av järn och mangan*

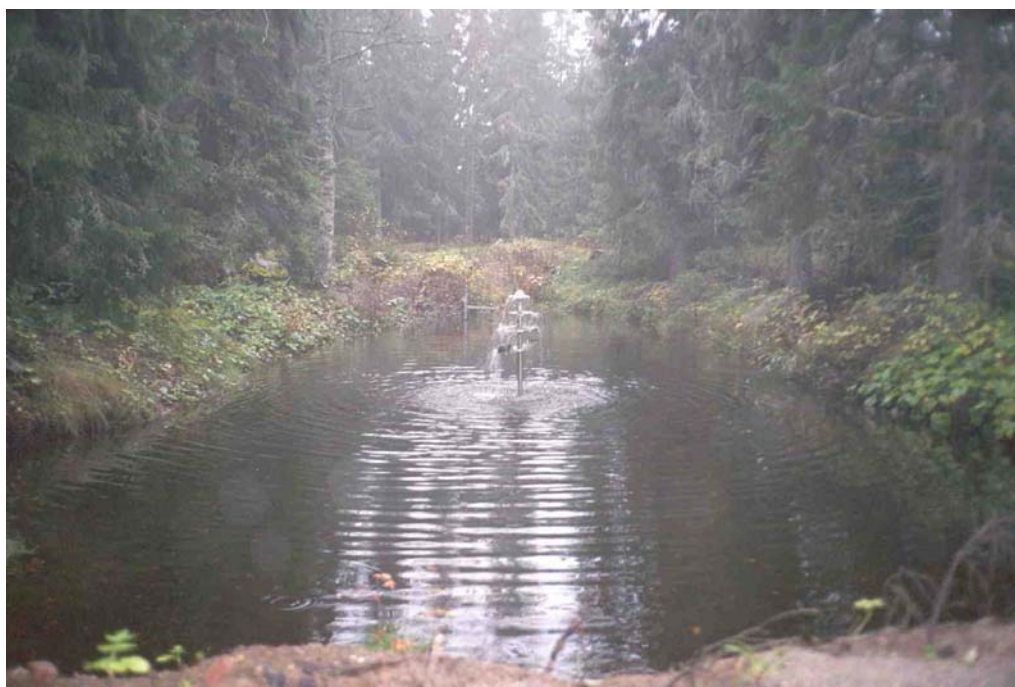
Infiltrationen sker i en naturlig damm som kompletterats med ett lager krossad kalksten på ca 10 cm. Vatten står ständigt över filterytan.

*Återinfiltrationsanläggning på Ulvön*
