Genomfrätningar på kopparrör

– orsaker, undersökningsmetoder och
motåtgärder

Tor-Gunnar Vinka

VA-Forsk

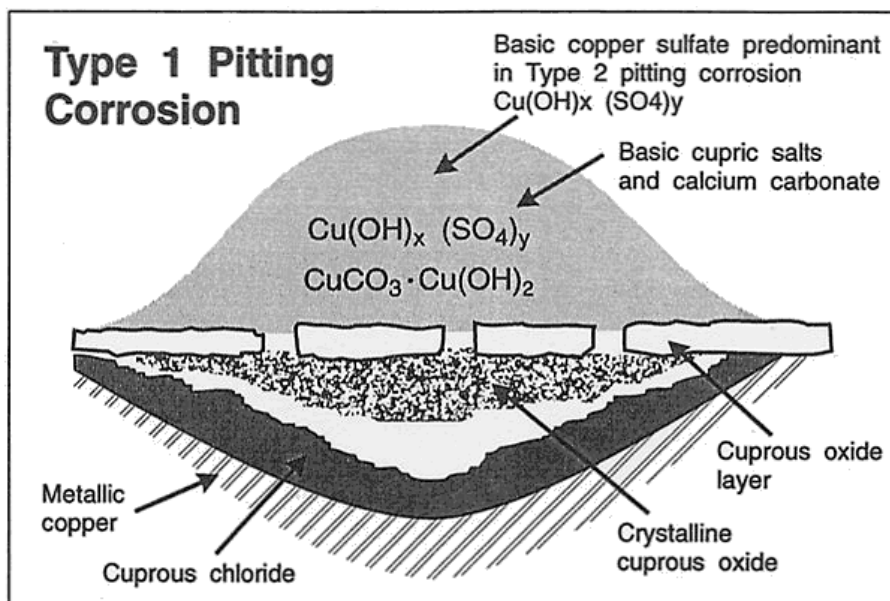
Figur 1. Schematisk bild av frätgrop på kopparrör vid gropfrätning typ I och II. Figur från Geesey med flera [11].

membran av kuprit och en krusta av kopparhydroxidkarbonat i form av malakit $\text{Cu}_2(\text{OH})_2\text{CO}_3$ och kalciumkarbonat CaCO_3 , **figur 1**.

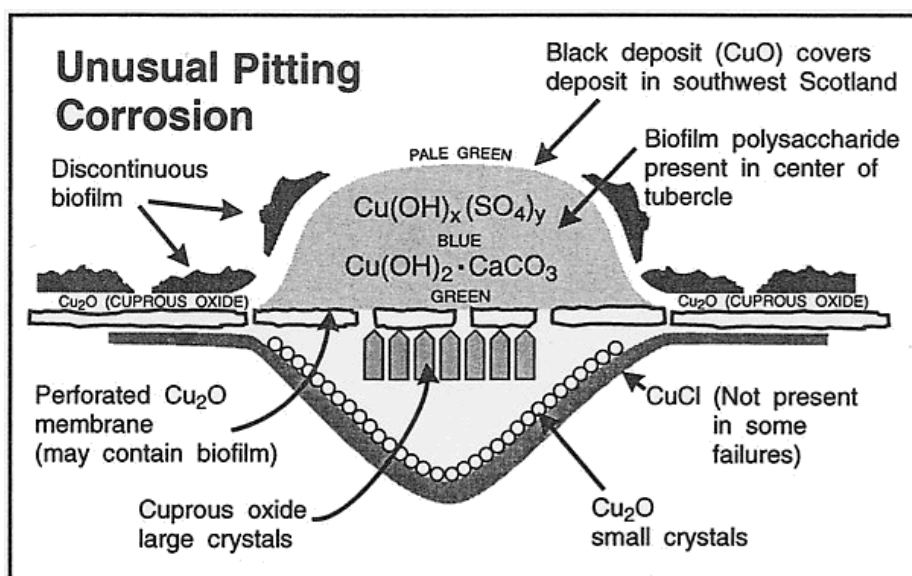
Figur 2. Schematisk bild av frätgrop på kopparrör vid gropfrätning i samband med biofilm. Figur från Geesey med flera [11].

frätning typ I eftersom frätgroparna är halvsfäriska och fyllda av porös kuprit Cu_2O med varierande mängd utfälld koppar(I)klorid CuCl på botten av frätgropen. Groparna täcks av ett mer eller mindre intakt membran av kuprit. Gropfrätningen typ 1½ har drag av gropfrätning typ II genom att den också uppträder i varmt vatten och att korrosionsprodukterna på rörytan mellan frätgroparna i huvudsak består av koppar(II)oxiden tenorit CuO . Krustorna över frätgroparna består i allmänhet av kopparhydroxidsulfater $\text{Cu}_4(\text{OH})_6\text{SO}_4$, **figur 2**.
