# Trädrötter och ledningar

– goda exempel på lösningar och  
samverkansformer

*Alf Orvesten  
Anders Kristoffersson  
Örjan Stål*

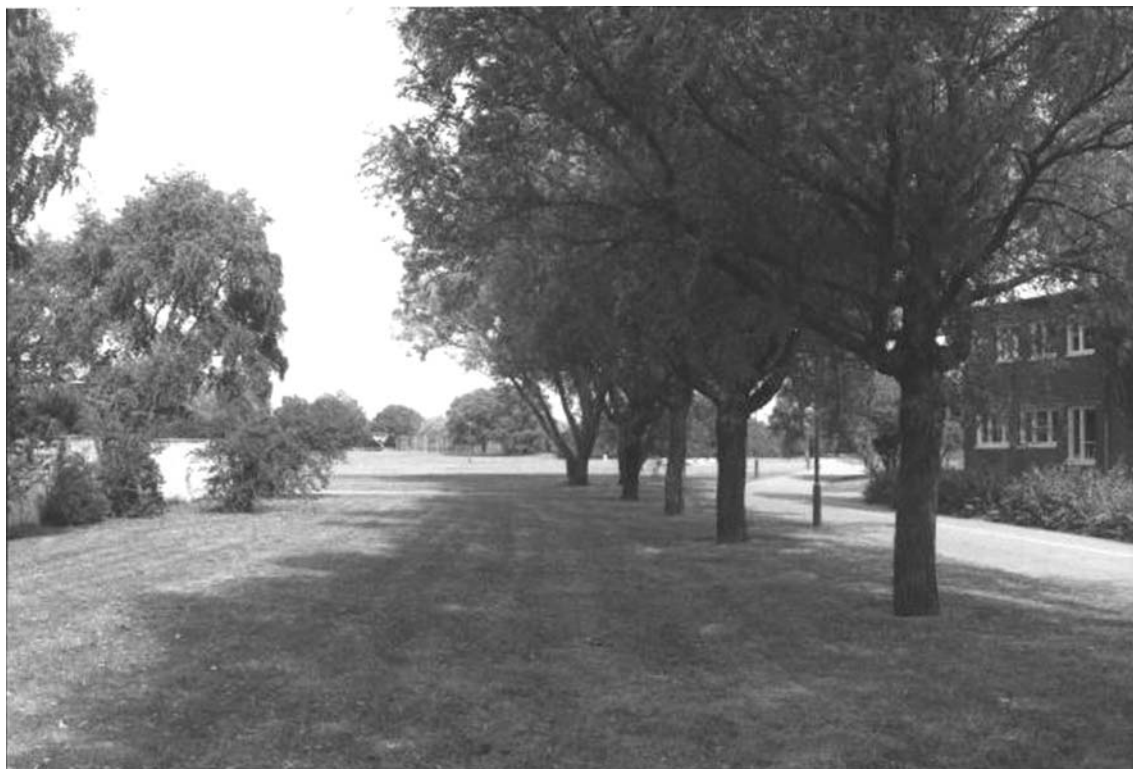
Fig. 15. Trädrad av vitpil som orsakade rotinträngning, dagvattenmagasin som ligger placerat i gräsmattan direkt till vänster om träden.

**Platsen:** Djupadalsparken är anlagd i början av 60-talet. Parken ligger i sydvästra del av Malmö och anlades i början på 60-talet. Djupadalsparken länkas samman med Broddaparken och dessa två parker utgör tillsammans ett till ytan stort grönområde i denna delen av Malmö. Avloppssystemet anlades 1961. Parkens trädbestånd domineras av poppel- och pilarter. Träden i Djupadalsparken är ca 35 år gamla och huvuddelen av träden är i god kondition. Pil- och poppelarter har båda en kort livscykel vilket gör att skötselintensiteten för nedfallande grenar, beskärning m.m. ökar. Träden är placerade i de kortklippta gräsytorna så att de markerar gångstråk och skapar stora, öppna, ljusa rum med fria gräsytor för aktivitet. Ledningsdjup (vattengången) för dagvattenmagasinet var ca 3 meter.

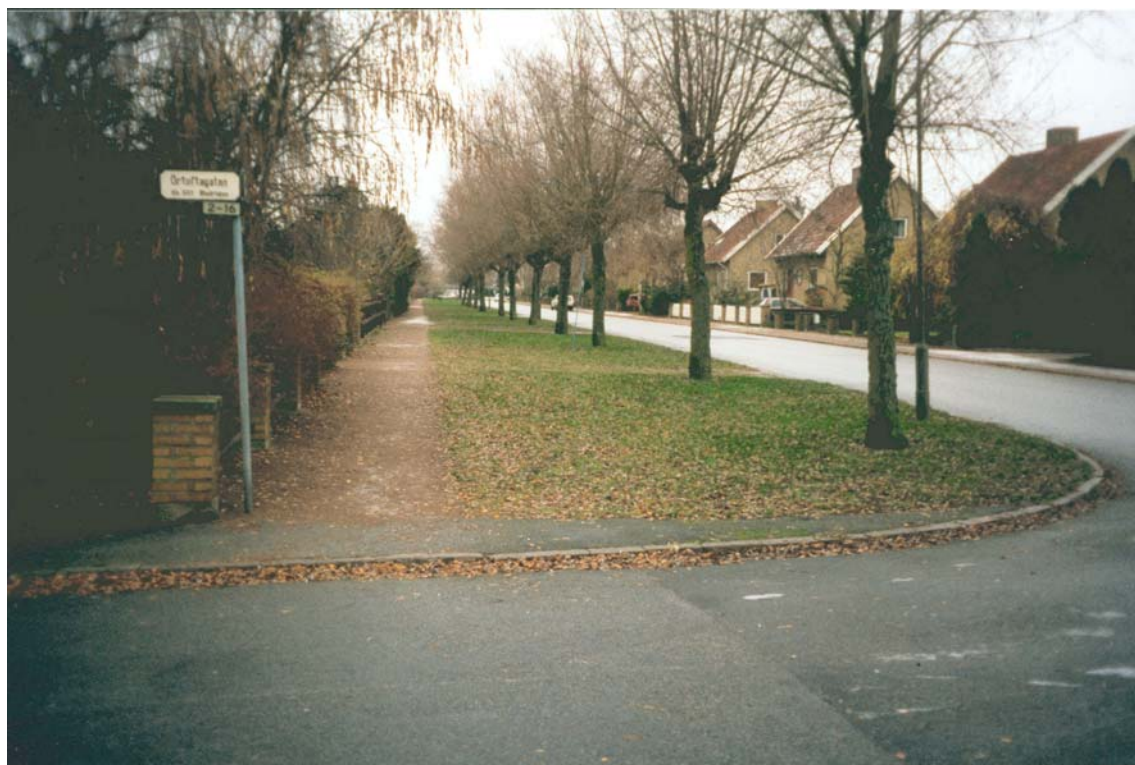
Fig. 16. Vanåsgatan med sina forna rader av pilträd. Avloppsledningar finns placerade i gatan som löper längs med piltraden. Serviser ansluter vertikalt mot huvudledningen varför dessa ledningar passerar i gräsremsan där träden är placerade. Servisledningarna var inte sällan placerade direkt under eller helt nära pilträden.

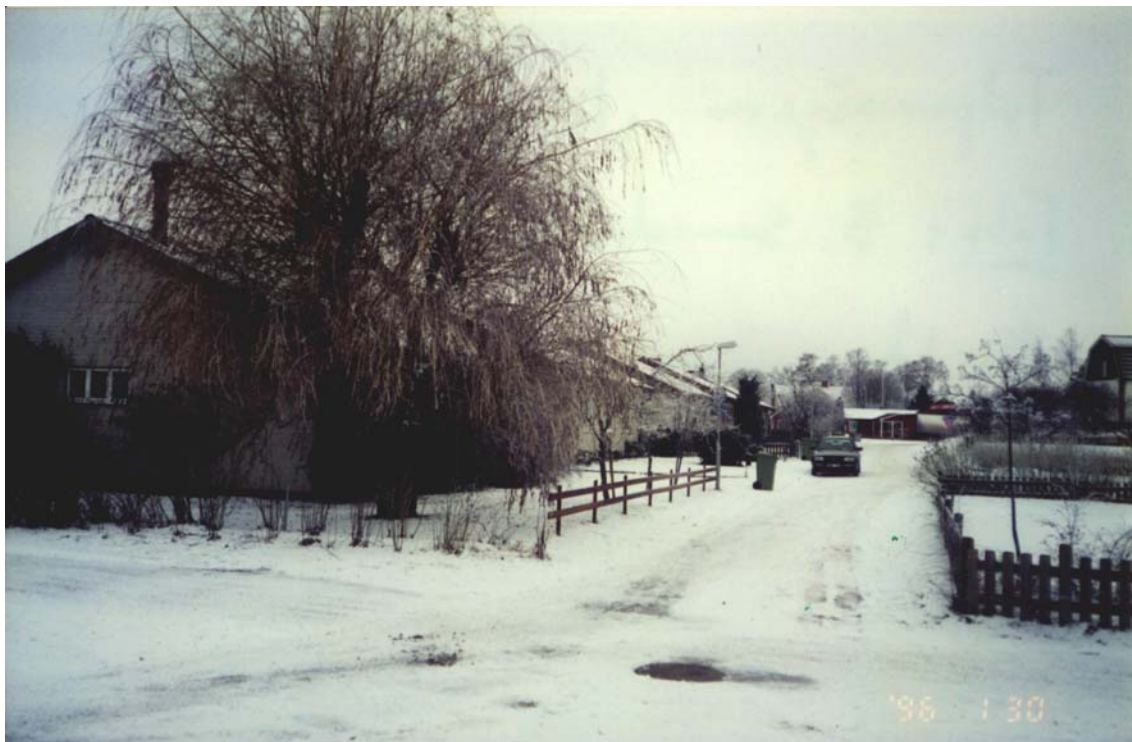
Fig. 19. Tulpanvägen i Linköping. Avloppsledningar ligger här placerade i vägens mitt. Pilens rötter hade i detta fallet passerat vägens överbyggnad och trängt in i servisen på motsatt sida om vägen.

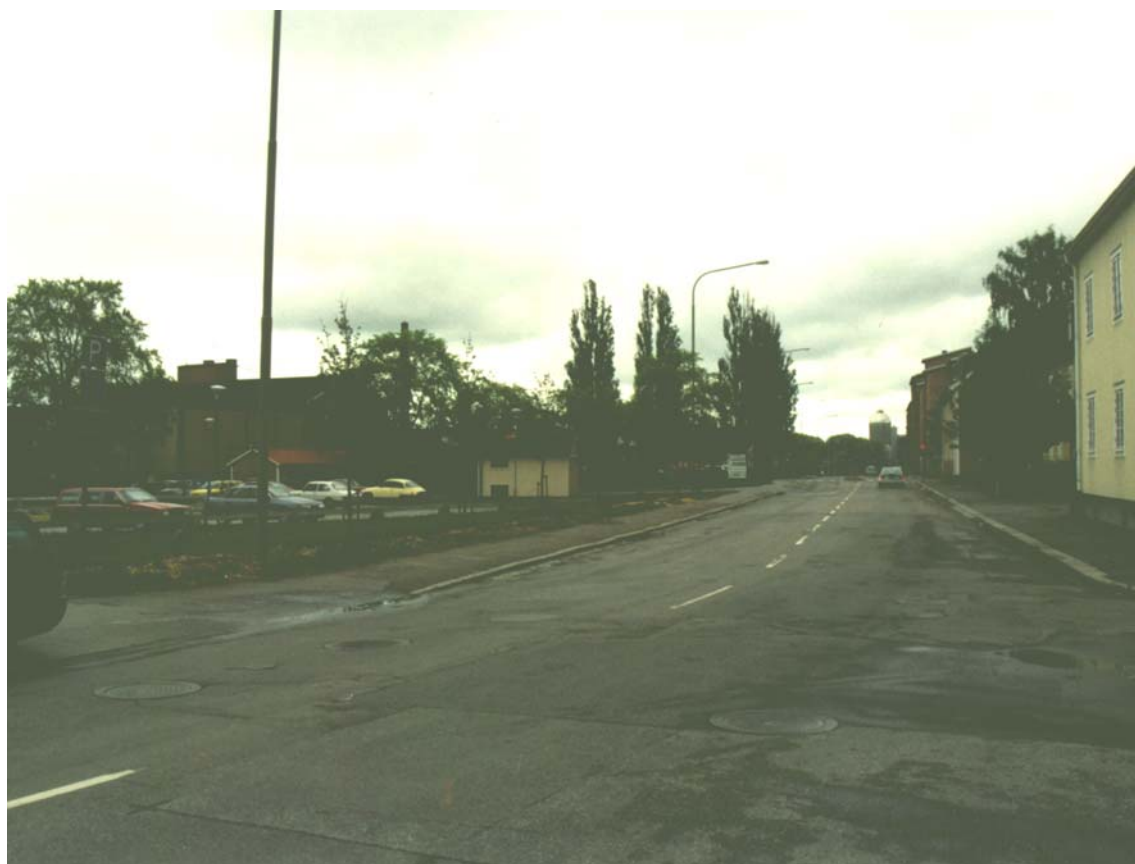
*Fig. 20. Sveagatan i Linköping med en nyplanterad rad av pelarekar. Avloppsledningar finns placerade i gatans mitt på 3-4 meters djup. Några gamla pyramidpopplar, som tidigare även fanns planterade här, skymtar längre ned på gatan. De kvarlämnade pyramidpopplarna utgjorde ej något problem för avloppsledningarna.*
