Rapport nr 1994-08

Konstgjord
grundvattenbildning —
Processtudier vid inducerad
infiltration och
bassänginfiltration

Cristina Frycklund, Gunnar
Jacks, Per-Olof Johansson,
Kerstin Lekander

Rapport utgiven av Svenska vatten- och avloppsverksföreningen, VAV
i samarbete med Byggeforskningsrådet, BFR och VBB VIAK AB

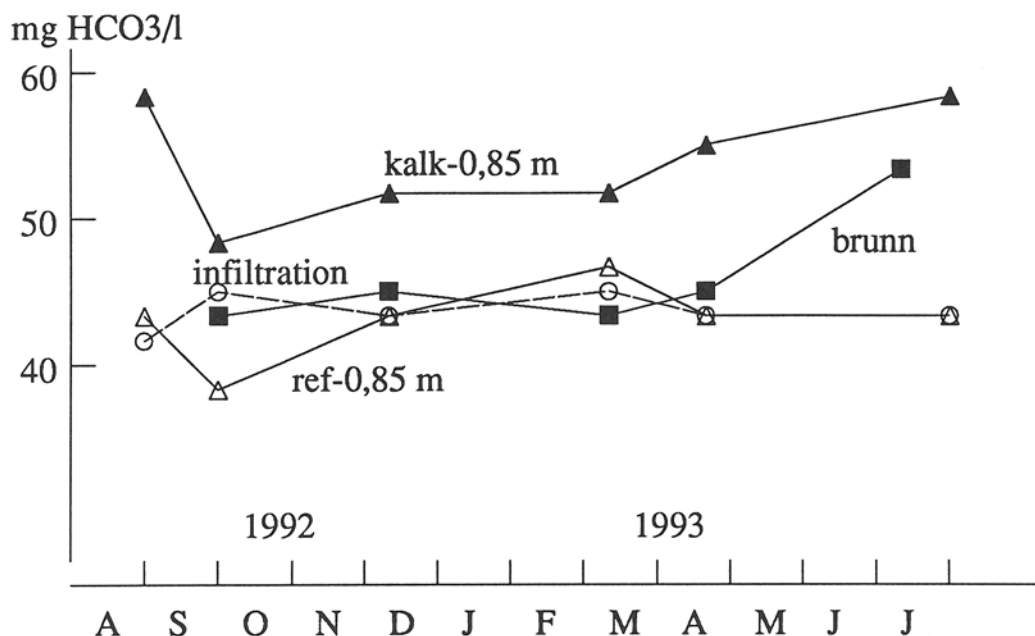
Figur 2.5 Resultat vid kalkbäddsförsöket i Södertälje. Infiltration avser infiltrationsvattnet, kalk-0,85 m är prov taget under kalkbädden medan ref-0,85 är taget i referenshalvan av bassängen på samma djup. Brunnen, Stora odex, ligger 15 m nedströms med 20 m omättad zon.

Infiltration i den kalkade bassäng 2 påbörjades 18 augusti 1992. Det visade sig att vattnet i kalkbädden jämviktades med kalken och under hela perioden hade ett pH på ca 8,2. Samtidigt höjdes hårdhet och alkalinitet (figur 2.5). Kalkupplösningen verkar vara högre under periodens början och dess slut vilket torde bero på att den biologiska aktiviteten som ger koldioxiden är högre under den varma årstiden. De uppnådda värdena är i stort sett tillfredställande för att kunna mata detta vatten direkt på nätet (L-E Larsson, Södertälje kommun, muntlig uppgift). Brunnen, Stora odex, verkar ha påverkats först efter nästan ett års drift av kalkbädden. Uttagsbrunnen K16, några hundra meter bort har inte påverkats av kalkbädden.

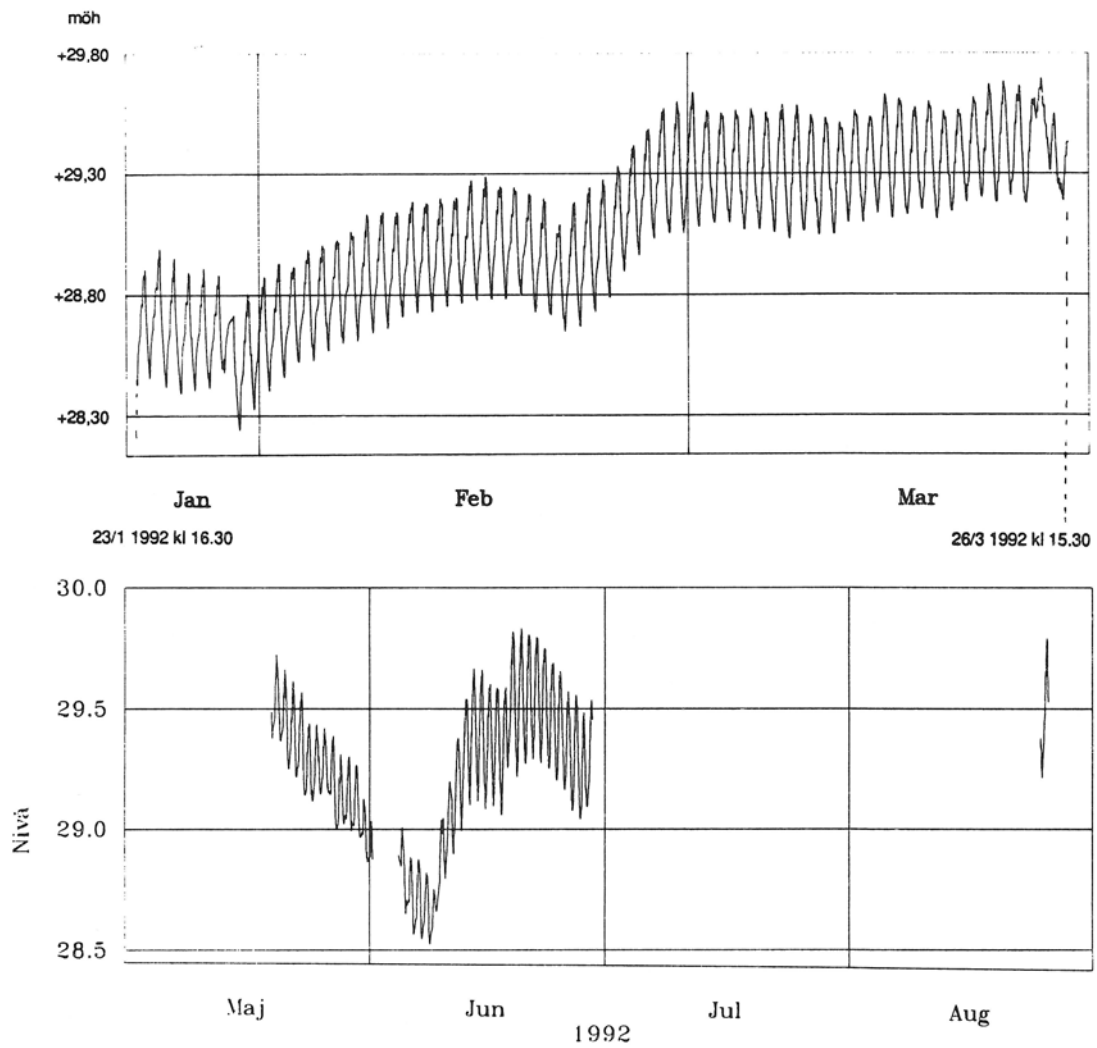
Figur 2.14 Grundvattennivån i Rb 9103 varierade under dygnet 30-60 cm till följd av den intermittenta infiltrationen på bassäng 1. Myrstugan, Järna.

Grundvattennivån i Rb 9103 har registrerats varje halvtimme under sammanlagt 102 dygn under perioden 23 januari till 26 augusti 1992 (figur 2.14). Infiltrationsvatten har vanligtvis pumpats till bassäng nr 1 under 10-15 av dygnets 24 timmar. Denna så kallade intermittenta beskickning har inneburit att grundvattennivån har stigit och sjunkit med en amplitud av 30-60 cm under dygnet. Den högsta nivån i grundvattenmagasinet uppmättes den 20 juni till +29,83 möh. Filtersandens yta är belägen på ca 32 möh, vilket innebär att man vid magasinets högsta uppmätta nivå hade omkring 2 meter ner till grundvattenytan.

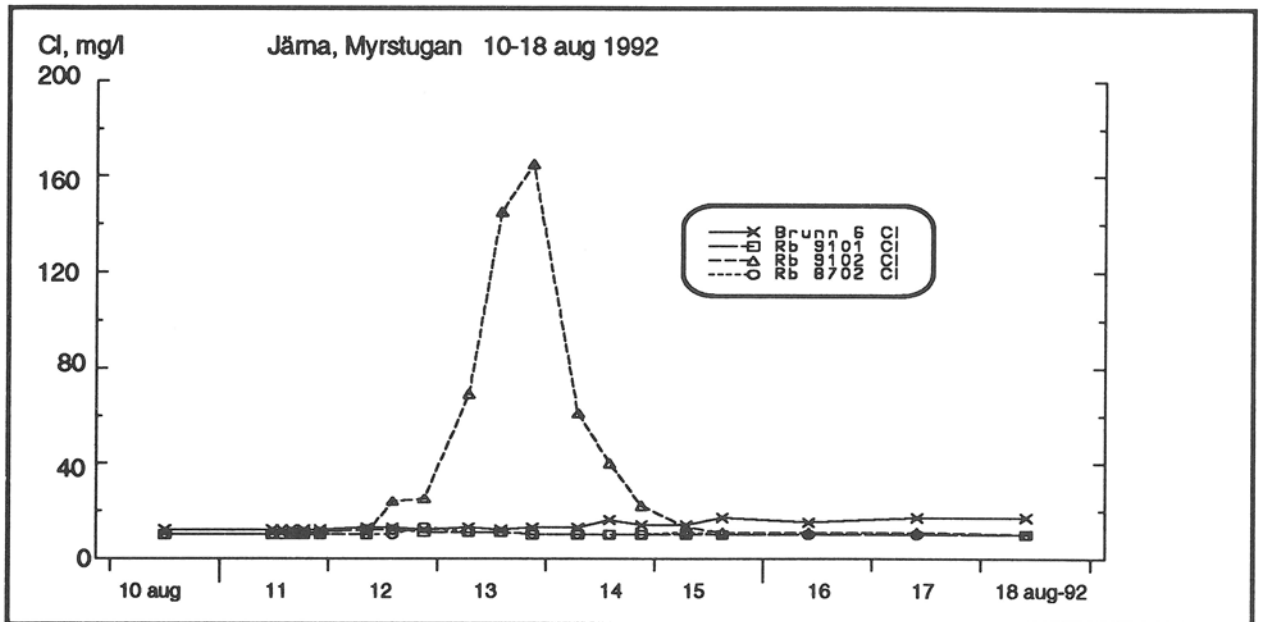
Figur 2.15 Kloridhalter i vatten från uttagsbrunnen och från några rör under spårämnesstudien.

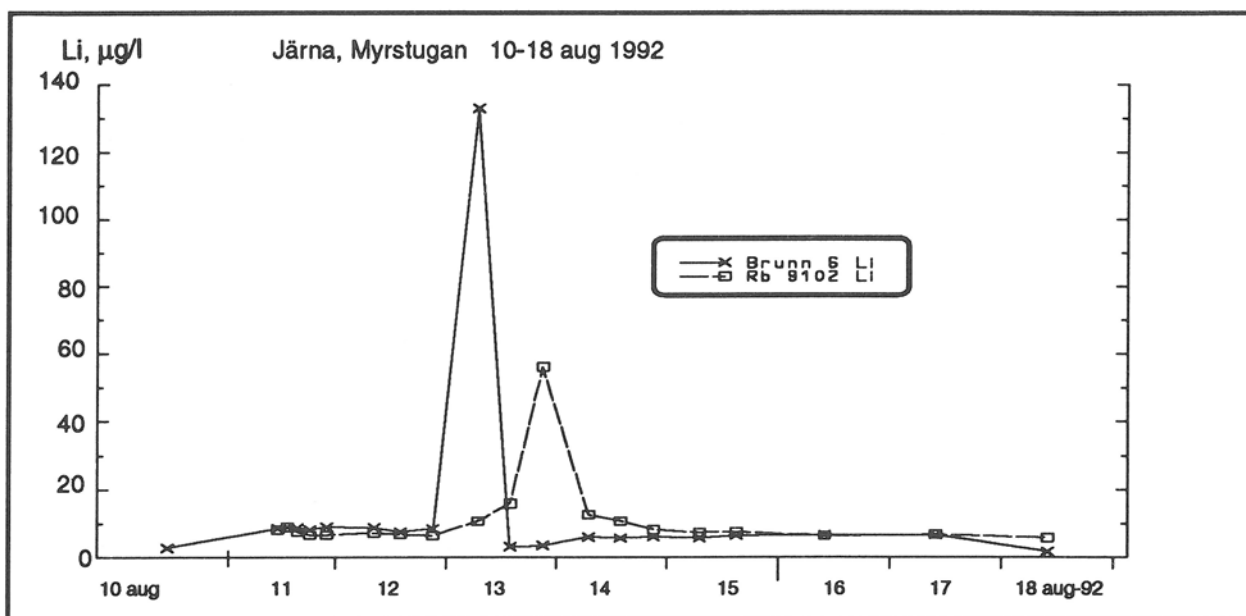
Figur 2.16 Litiumhalter i vatten från uttagsbrunnen och från några rör under spårämnesstudien.

Förhöjda litiumhalter påvisades i vatten från rör 9102 och i uttagsbrunnen, se figur 2.16. Uppehållstiden från infiltrationen i bassäng 2 till uttagsbrunnen var 2 dygn. Den höga och smala toppen indikerar en mycket liten dispersion. Hela spårämnesmängden passerade på mindre än 16,5 tim och den högsta uppmätta halten var drygt 130 $\mu\text{g/l}$. Om infiltrationsmängden i bassäng 2 sätts i relation till uttaget skulle den högsta halten i vatten från uttagsbrunnen bli ca 160 $\mu\text{g/l}$. Detta tyder på att vid de infiltrations- och uttagsförhållanden som rådde under spårämnesstudien, bestod ca 80 procent av vattnet som pumpades ur brunn 6 av infiltrationsvatten från bassäng 2.

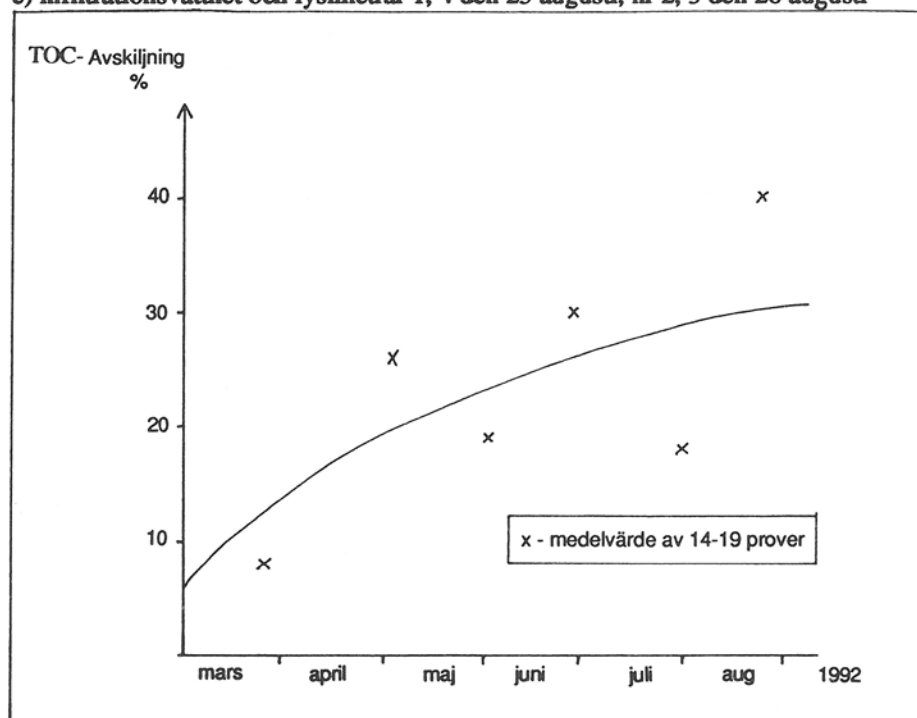
Figur 2.17 TOC-avskiljningens förändring med tiden på 20 cm djup i infiltrationsbädden i bassäng 1, Myrstugan, Järna. Avskiljning i % = (1 - TOC-halt i aktuellt prov / TOC-halt i infiltrationsvattnet) x 100.

Mycket tyder på att det mörkbruna, luckra skikt som successivt byggdes upp ovanpå filter-sanden till stor del utgjordes av aktiva mikroorganismer. Det var sannolikt denna uppbyggnad som gjorde att avskiljningen av organiskt material skedde allt ytligare med tiden under den varma säsongen. När temperaturen sjönk under hösten föll mikrosamhället sönder. Detta kan förklara de ovan nämnda TOC-halter som fanns i markvattnet i oktober. Med tiden blev också variationen större mellan TOC-avskiljningen i olika delar av infiltrationsbassängen. Det tyder på att somliga partier av filtermaterialet förlorade sin förmåga att avskilja TOC medan andra fortsatte att vara aktiva. Se figur 2.17 och bilaga 2.4.

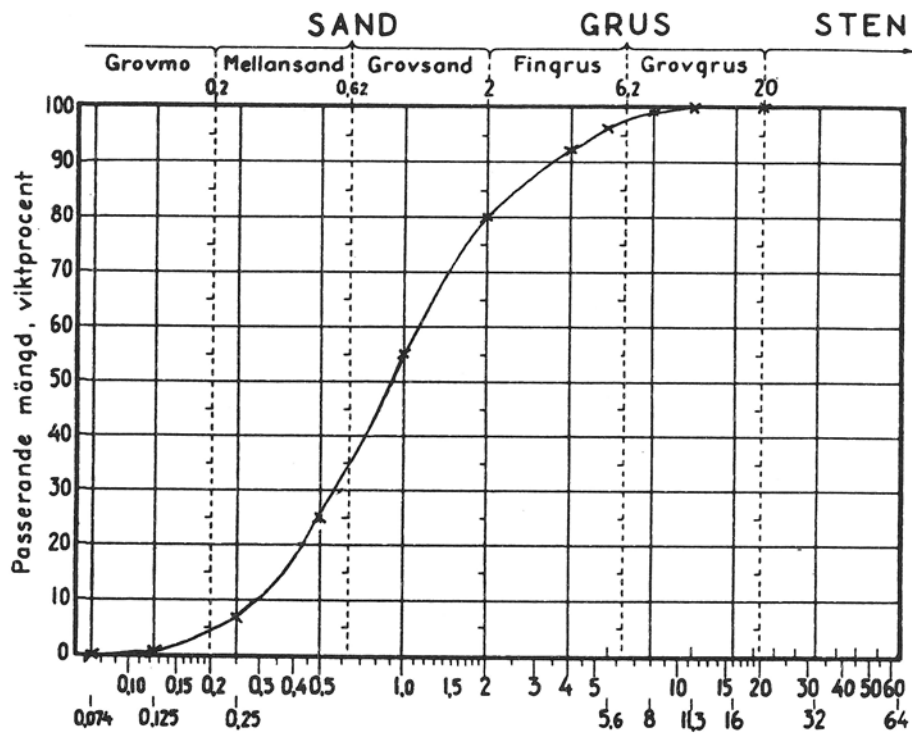
Figur 2.20 Filtersandens korntorleksfördelning i bassäng 1, Myrstugan, Järna.

Texturen hos filtersanden var relativt grov och motsvarar en grusig sand. Siktcurvan i figur 2.20 visar materialet på 20-50 cm djup, där 20% av materialet är större än 2 mm, i grusfraktionen. Ojämnkornighetstalet d_{60} / d_{10} är 3,7. Detta kan jämföras med en allmänt använd norm för långsamfiltersand (VBB, 1972) där högst 1% av materialet får vara större än 2 mm och ojämnikornighetstalet högst 2,5. Filtersandens porositet ligger i allmänhet mellan 36% och 41% och är lika över hela djupet.
