# Legionella i vatteninstallationer

Legionella i vatteninstallationer  
Tekniska faktorer med risk för samhällsförvärd legionellainfektion  
© Boverket, Smittskyddsinstitutet och VVS-Installatörerna 2006

Tekniska faktorer med risk för samhällsförvärd  
legionellainfektion

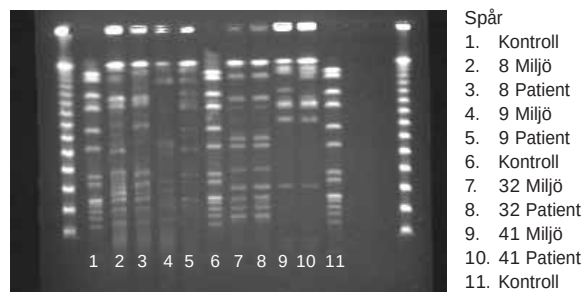
Epidemiologisk typning av *Legionella* species med PFGE
